# **RAPORT KOŃCOWY**

**Poważny incydent nr: 131/05**

**Niebezpieczne zbliżenie samolotów**

**Embraer 145 i Embraer 170**

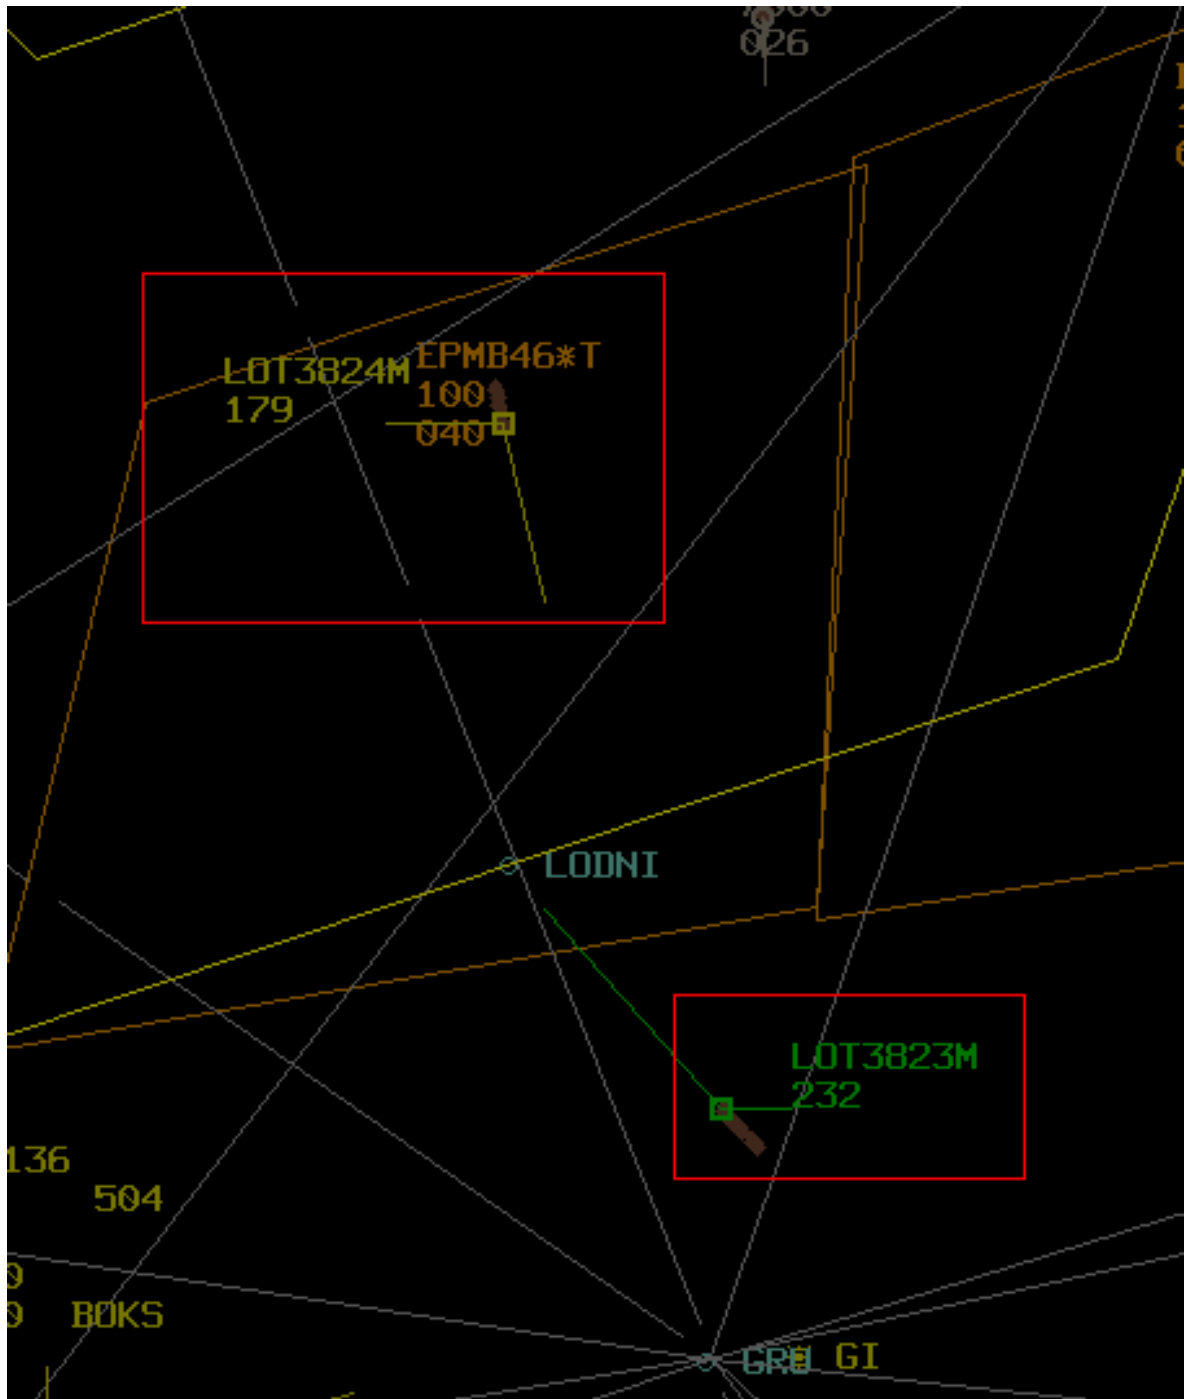
o godzinie 12:34:42 UTC polecił wykonanie  $10^0$  zakrętu w prawo dla zachowania separacji. W dalszej części przekazał „traffic information”: samolot na godzinie 12, w odległości 15 NM, aktualnie na FL225 w zniżaniu.

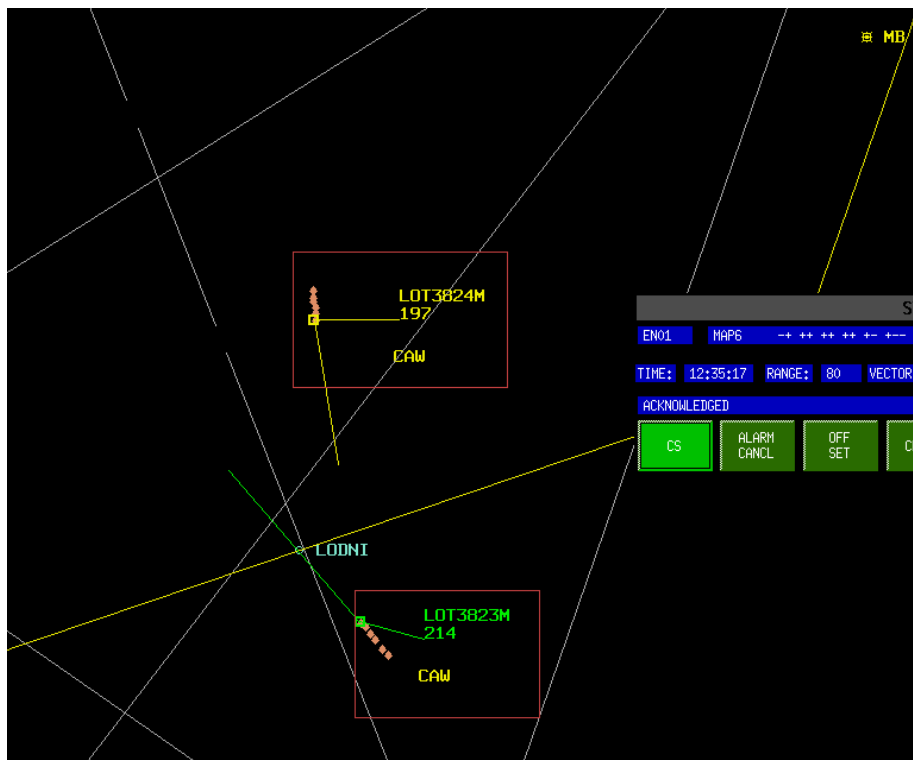
- O godzinie 12:35:17 UTC kontroler Gdańsk APP polecił załodze LOT3823 wykonanie kolejnego zakrętu w prawo na kierunek 010<sup>0</sup>.

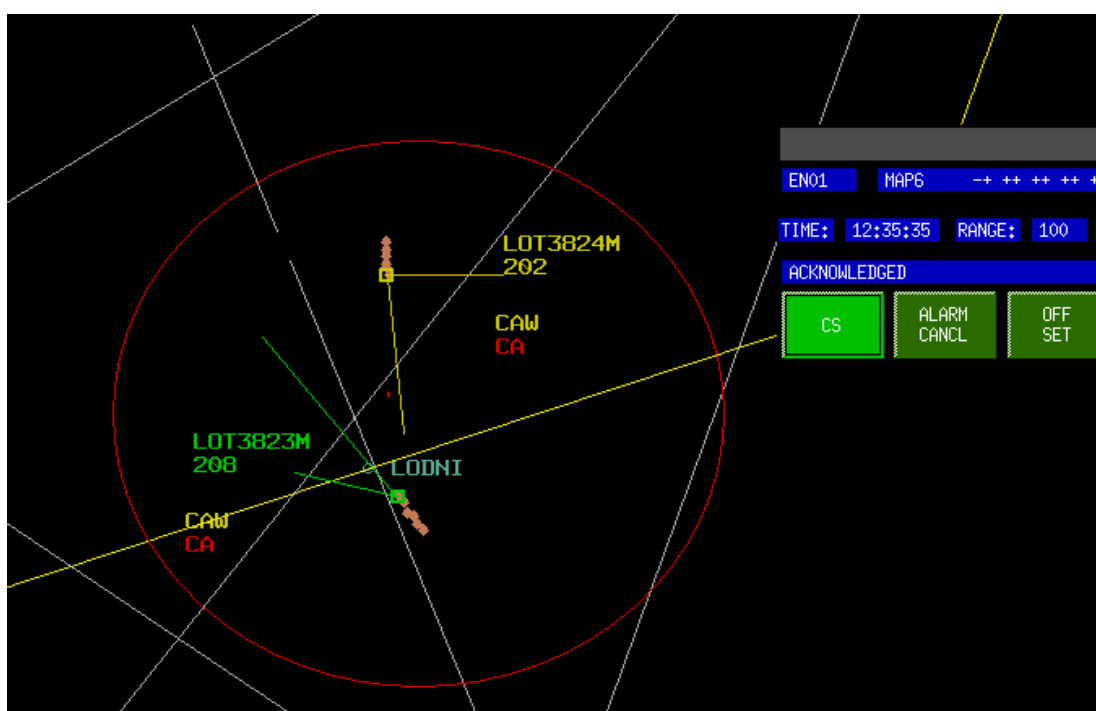
- O godzinie 12:35:29 UTC kontroler Gdańsk APP polecił załodze LOT3824 wykonanie sprawnie zakrętu w prawo na kierunek 220<sup>0</sup>. Załoga LOT3824 pyta - cytat: „220 to jest ile?”.

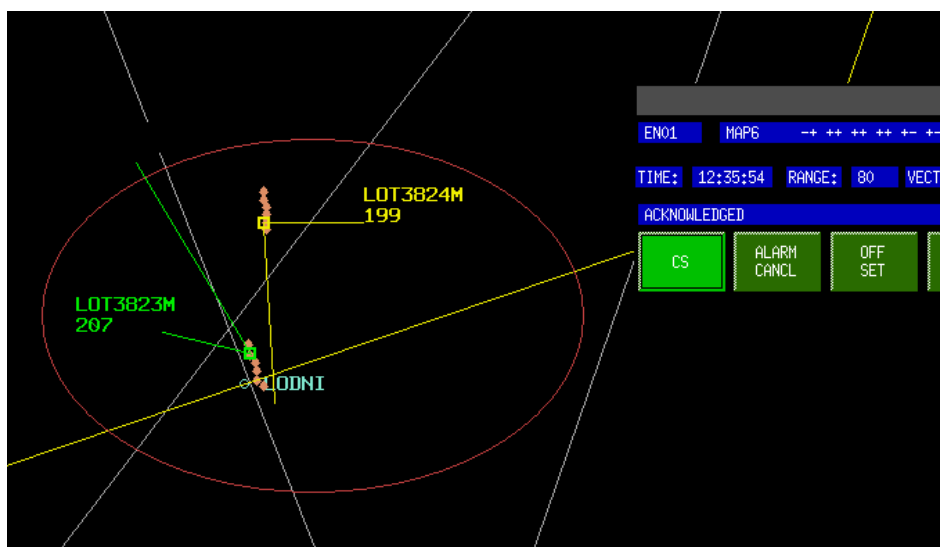
- O godzinie 12:35:42 UTC załoga samolotu LOT3823 informuje kontrolera Gdańsk APP o zadziałaniu Pokładowego Systemu Zapobiegania Kolizjom (ACAS) i wygenerowaniu sygnalizacji RA nakazującej manewr wznoszenia.
- O godzinie 12:35:54 UTC kontroler Gdańsk APP polecił załodze LOT3824 schodzenie do FL190. W odpowiedzi załoga LOT3824 poinformowała kontrolera ruchu lotniczego o zakończeniu się sytuacji konfliktowej cytując: „clear of conflict”.

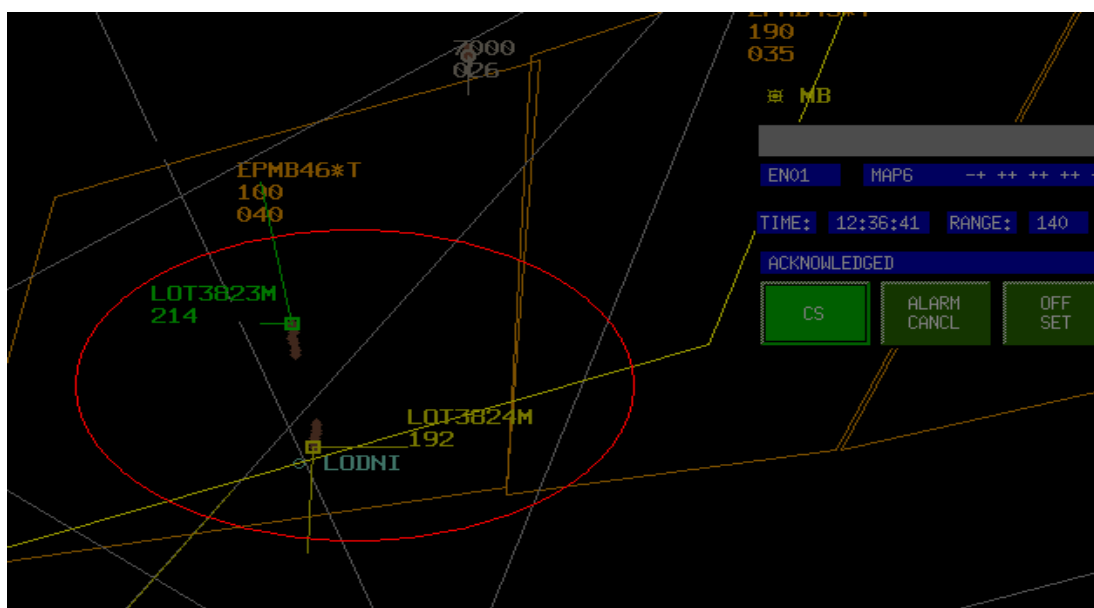
- O godzinie 12:36:14 UTC załoga LOT3823 poinformował kontrolera ruchu lotniczego Gdańsk APP o zakończeniu się sytuacji konfliktowej cytując: „clear of conflict”.
