**ALBUM ILUSTRACJI**  
**z wypadku samolotu ultralekkiego EOL 2S Gemini; OK-JUA81**  
**27 sierpnia 2006 r., Warszawa-Marymont**

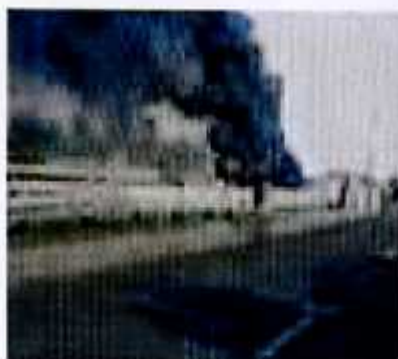
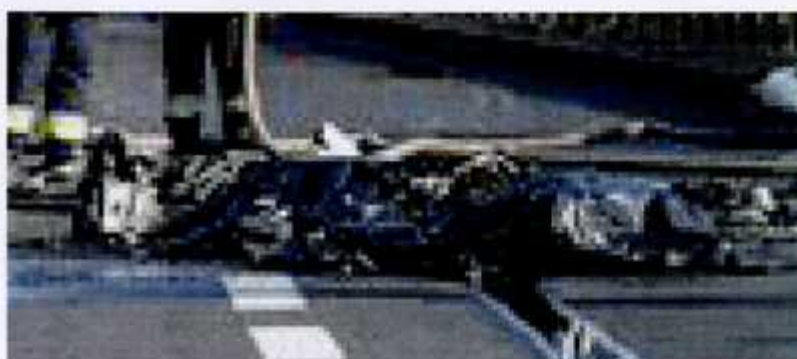
6 i 7 – Pożar samolotu i spalone szczątki – zdjęcia z ekranu telewizyjnego.

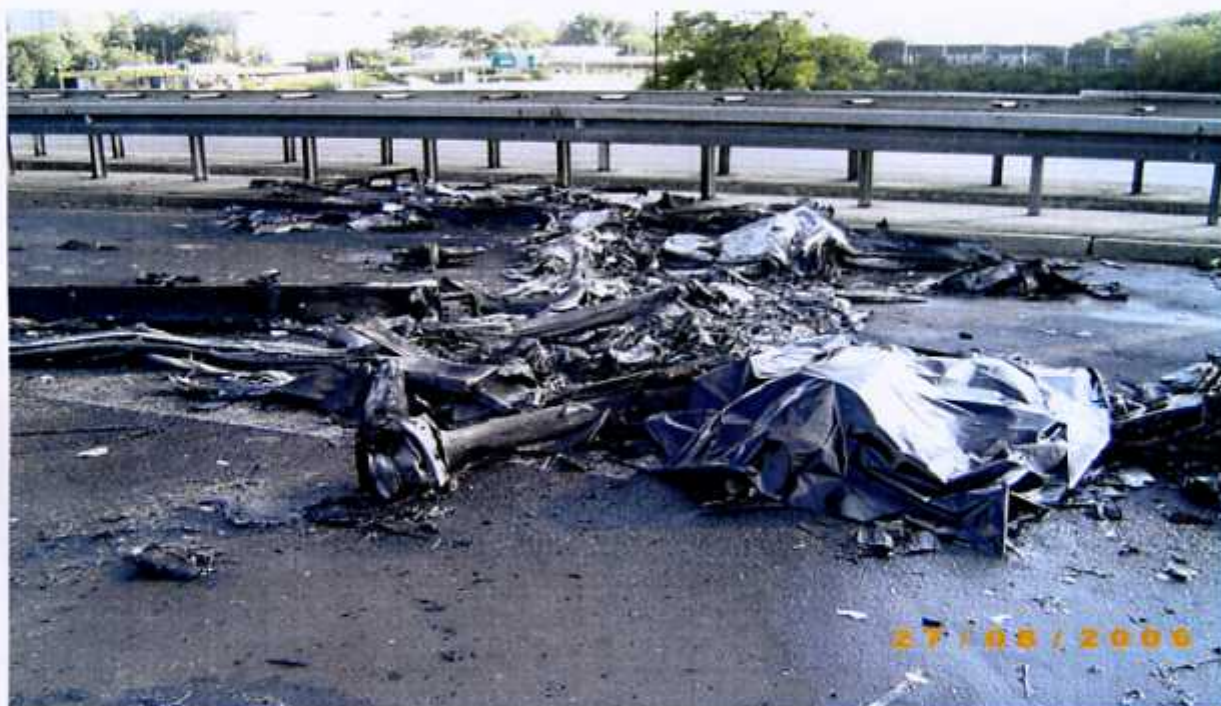
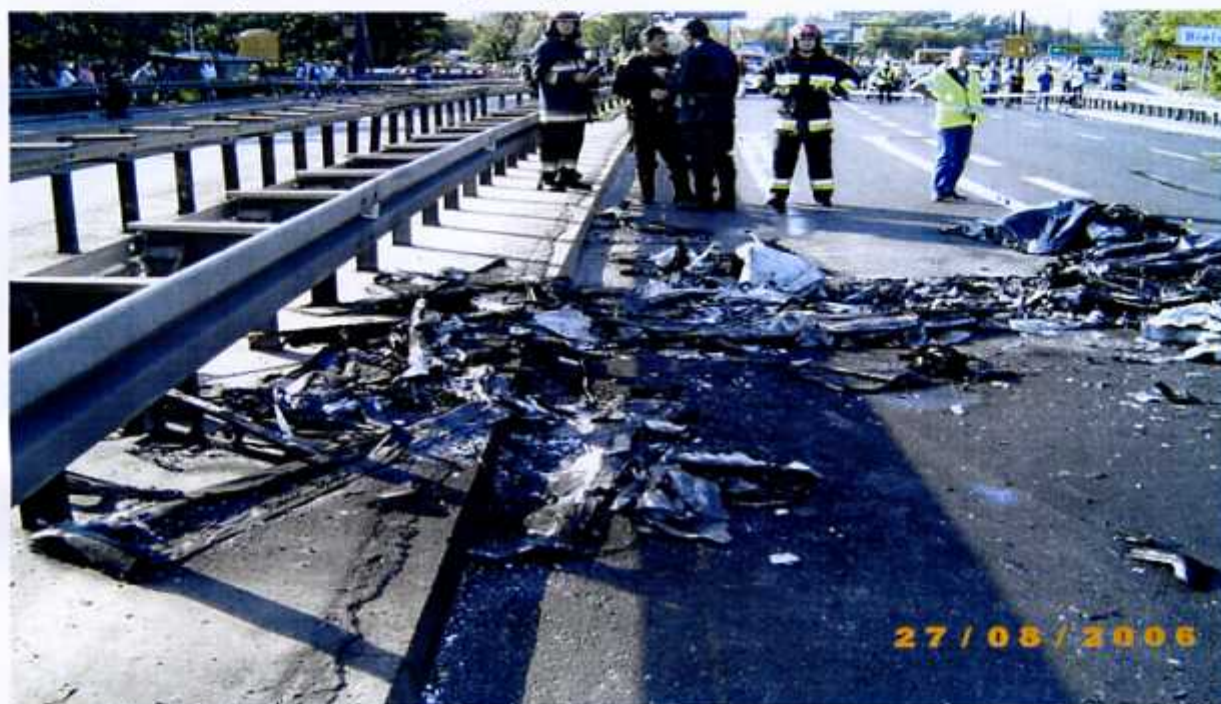
8 i 9 – Spalone szczątki samolotu na miejscu wypadku.

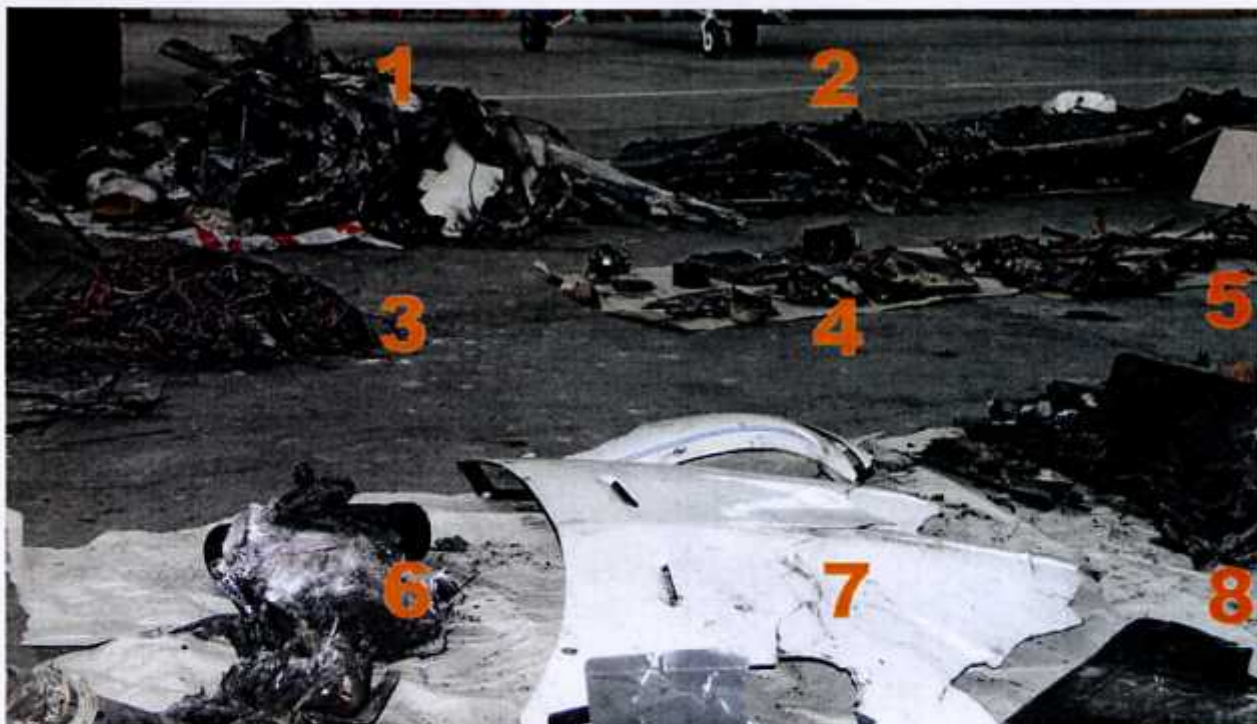
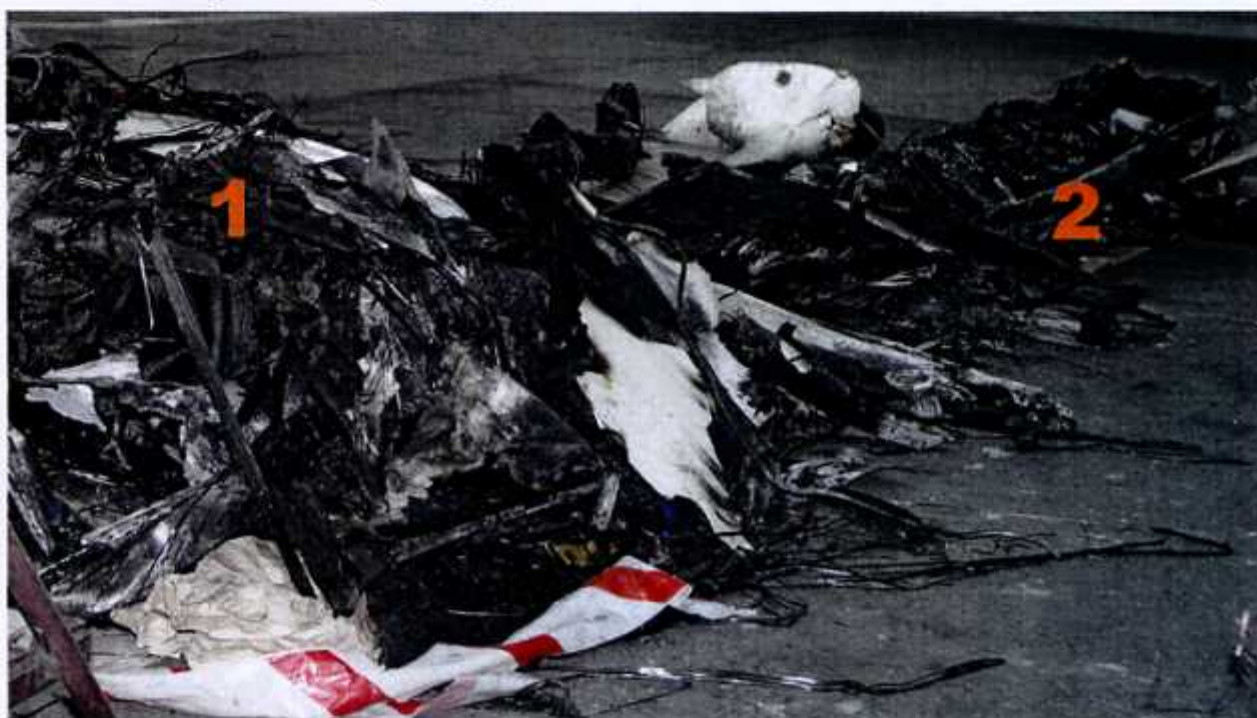
10 i 11 – Ogólny widok szczątków samolotu:

- 1 – szczątki kadłuba i usterzenia,
- 2 – szczątki skrzydeł i zastrzałów,
- 3 – resztki instalacji elektrycznej,
- 4 – zniszczone tablice przyrządów,
- 5 – szczątki systemów sterowania płatowcem,
- 6 – szczątki podwozia,
- 7 – szczątki osłon silnika,
- 8 – szczątki zbiornika paliwowego,

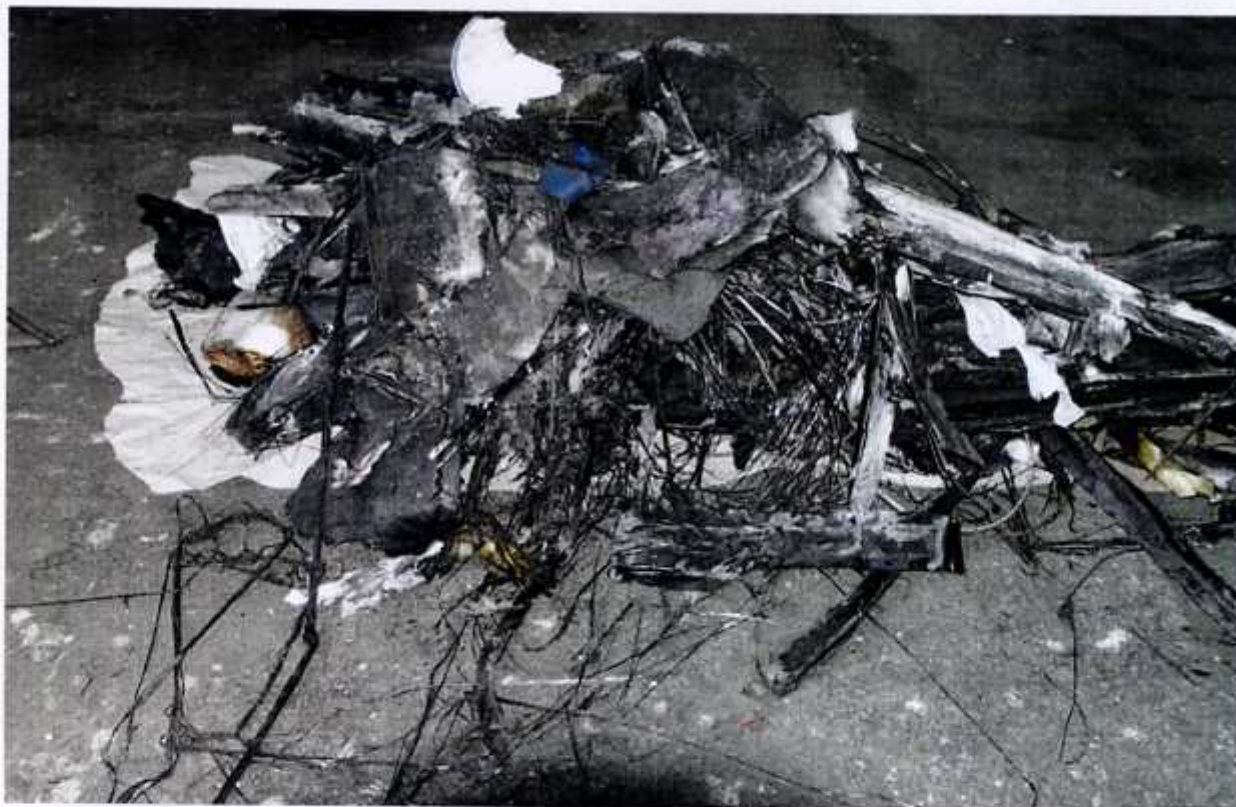
12 – Szczątki kadłuba i usterzenia.

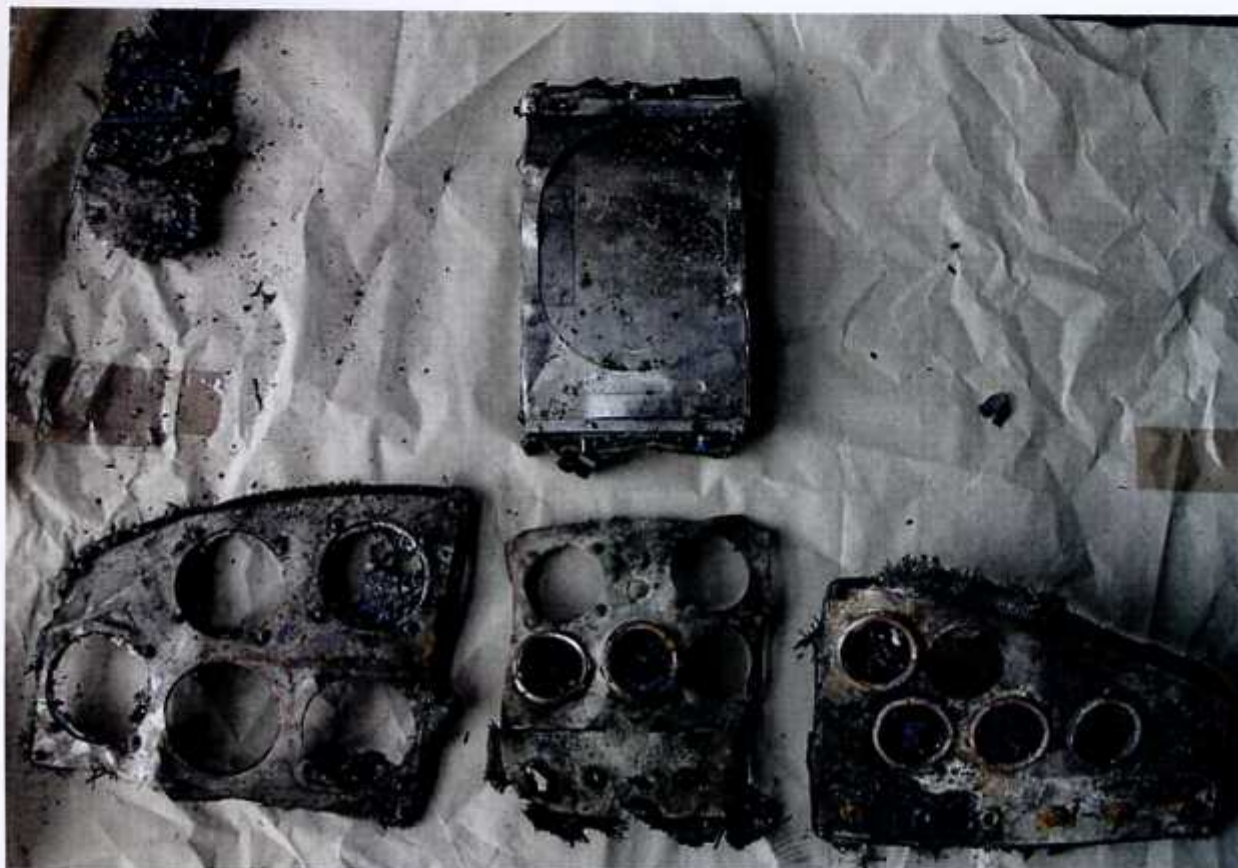
13 – Zniszczone pożarem tablice przyrządów i radiostacja.

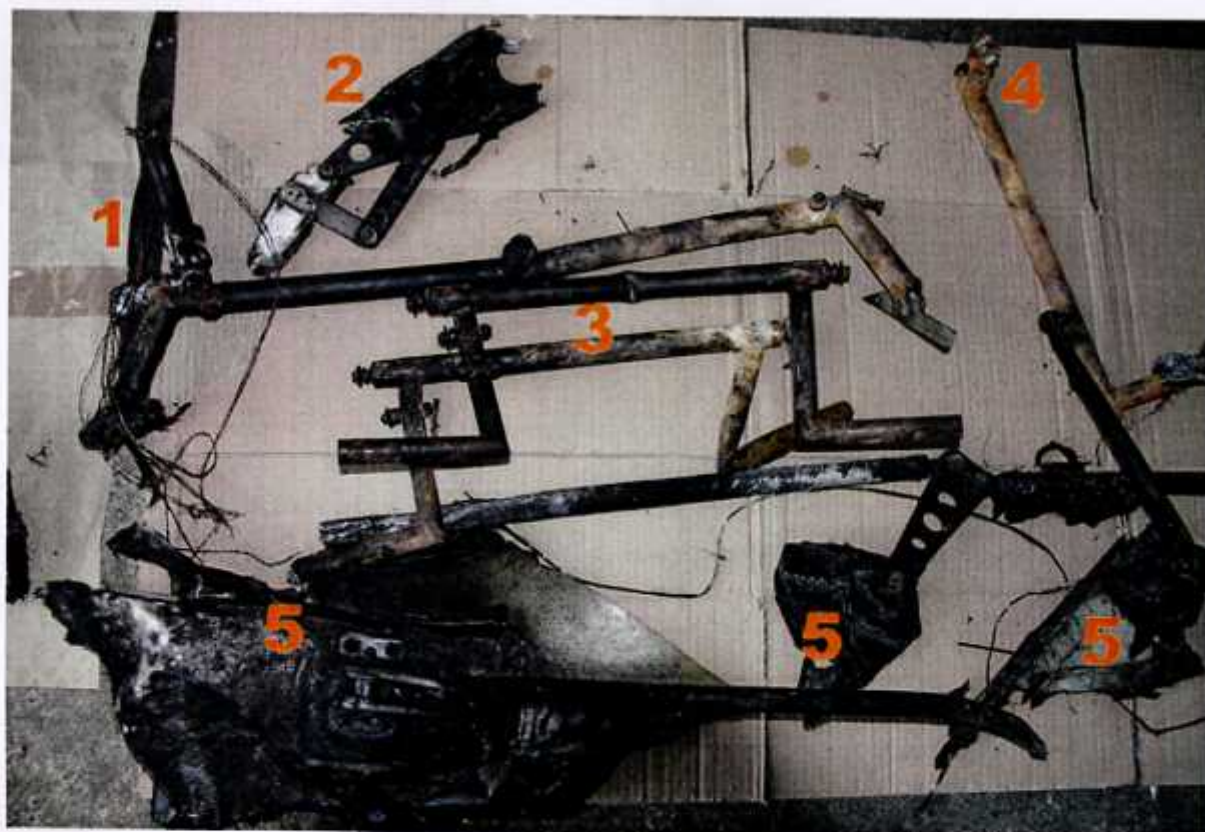
14 i 15 – Szczątki układu sterowania płotowcem (głównie stalowe):

- 1 – rura skrętna z resztkami drążków sterowych,
- 2 – fragment żebra skrzydła z zawieszeniem kłapy,
- 3 – pedały steru kierunku,
- 4 – popychacz układu sterowania lotek w kadłubie,
- 5 – fragment dźwigara skrzydła z dźwignią i popychaczami sterowania lotki,
- 6 – siłownik elektromechaniczny układu sterowania kłapy,
- X – fragment przegrody ogniowej z odłamana rurą łoża silnika.

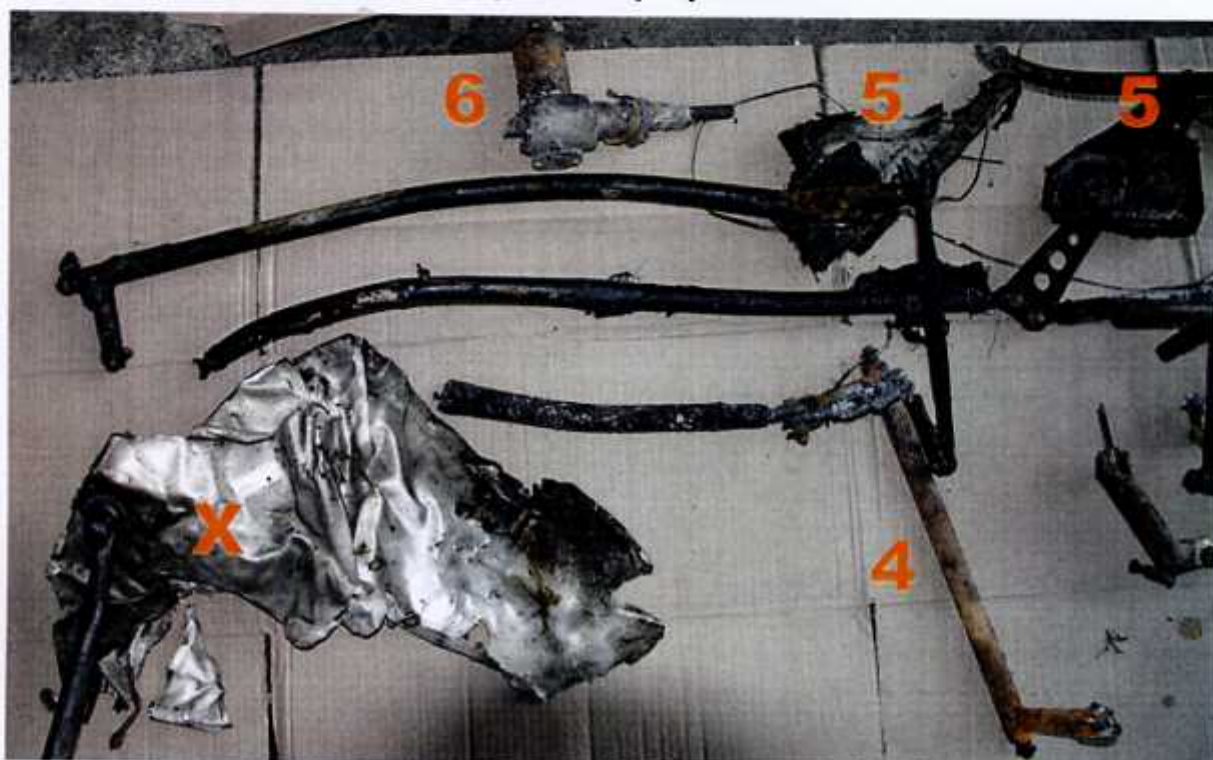
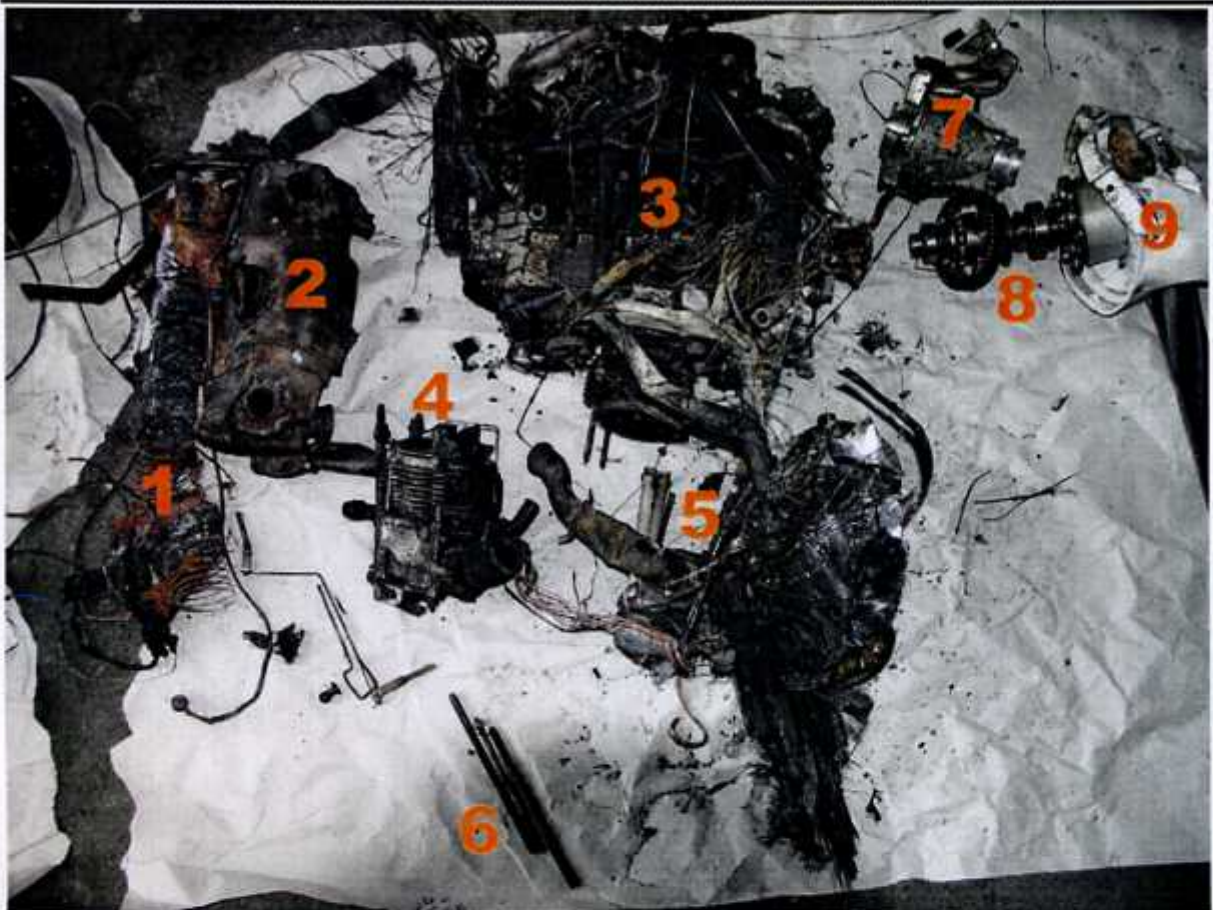
16 i 17 – Szczątki zespołu napędowego:

| 1 – zniszczony przewód powietrzny, | 5 – oderwana głowica cylindra i przewody wydechowe, |
| 2 – zniszczony kolektor spalin z nagrzewnicą, | 6 – szpilki mocowania oderwanego cylindra, |
| 3 – silnik zamocowany na zniszczonym łożu, | 7 – zniszczony korpus reduktora obrotów, |
| 4 – oderwany cylinder, | 8 – zniszczony reduktor, |
| 9 – piasta śmigła ze zniszczonym kołpakiem i połamanymi łopatami. | |

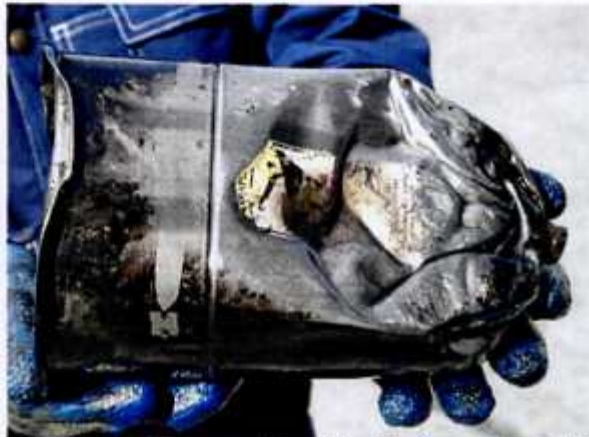
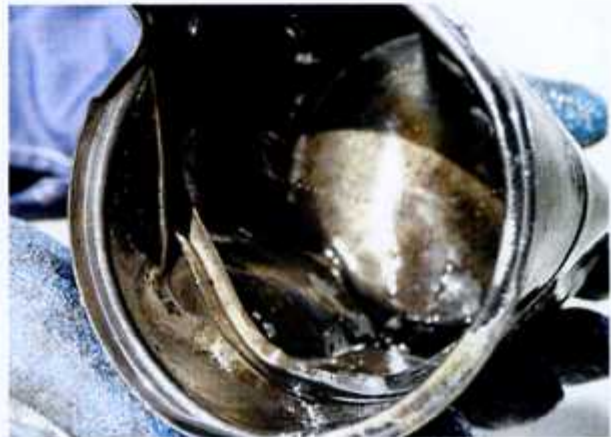
19 i 20 – Uszkodzony zbiornik oleju (bez pokrywy) i jego wnętrze.

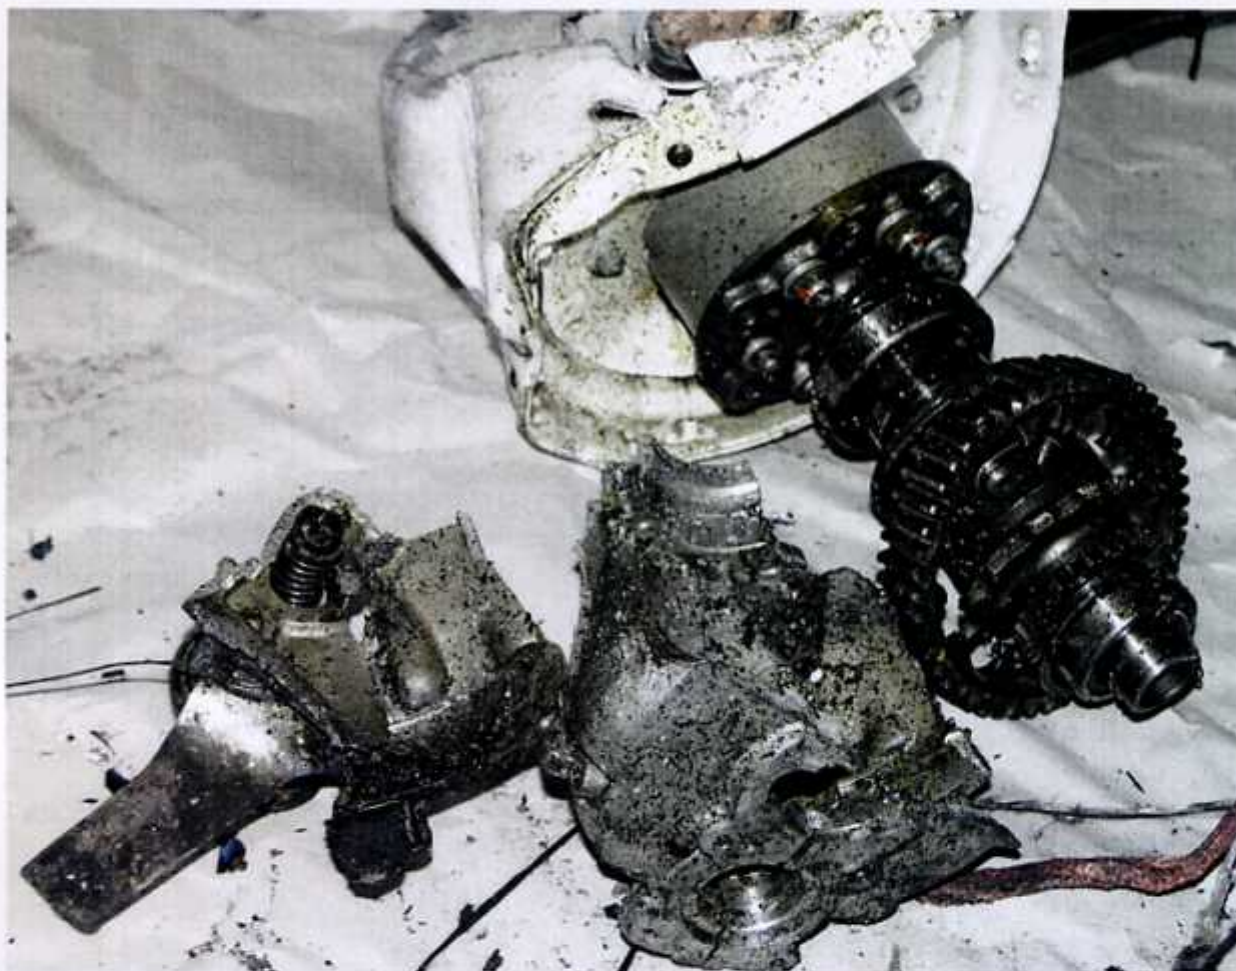
24 i 25 – Zniszczony reduktor silnika i piasta śmigła.

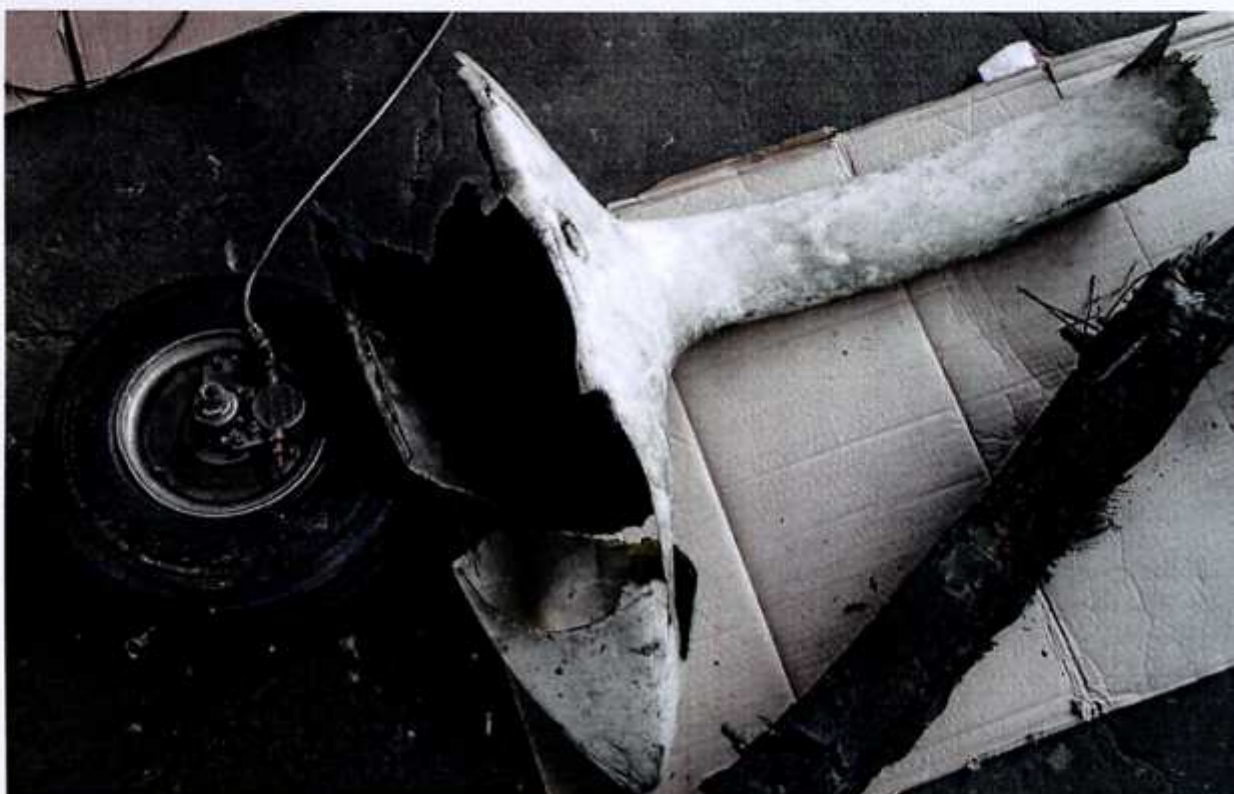
31 – Szczątki prawego podwozia głównego. Obok widoczny fragment spalonej goleni podwozia.

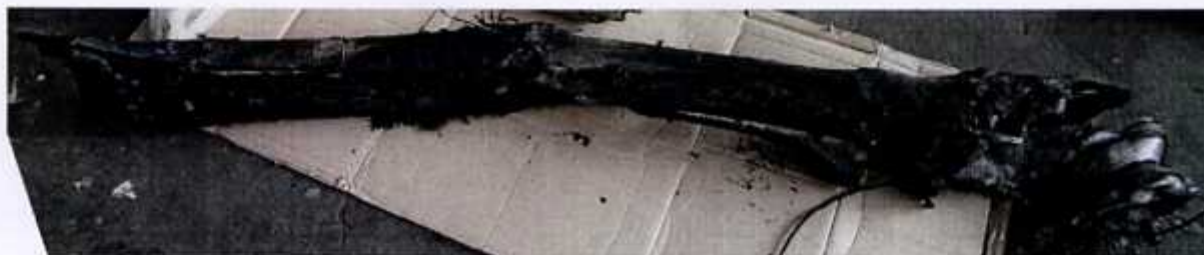
32 – Spalona goleń podwozia głównego i piasta lewego koła głównego.

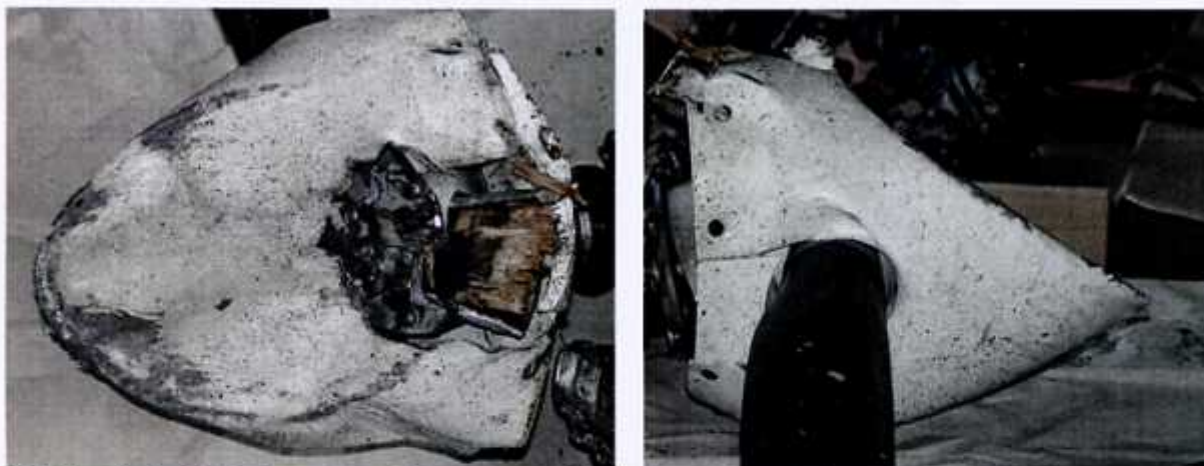
33 i 34 – Kołpak śmigła z piastą i jedną nie oderwaną łopata. Na zdjęciu 29 wyraźnie widać spłaszczenie kołpaka, odtwarzające położenie płaszczyzny podłoża względem osi silnika w chwili zderzenia z ziemią.

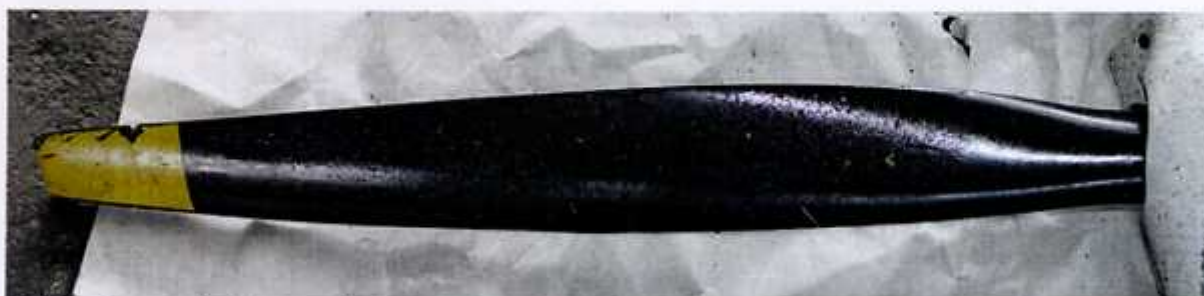
35 i 36 – Łopaty śmigła – u góry pozostająca w piasku, u dołu – oderwana. Trzecia łopata uległa złamaniu tuż przy piasku w chwili zderzenia z ziemią i dostała się pod spód silnika, po czym spłonęła.

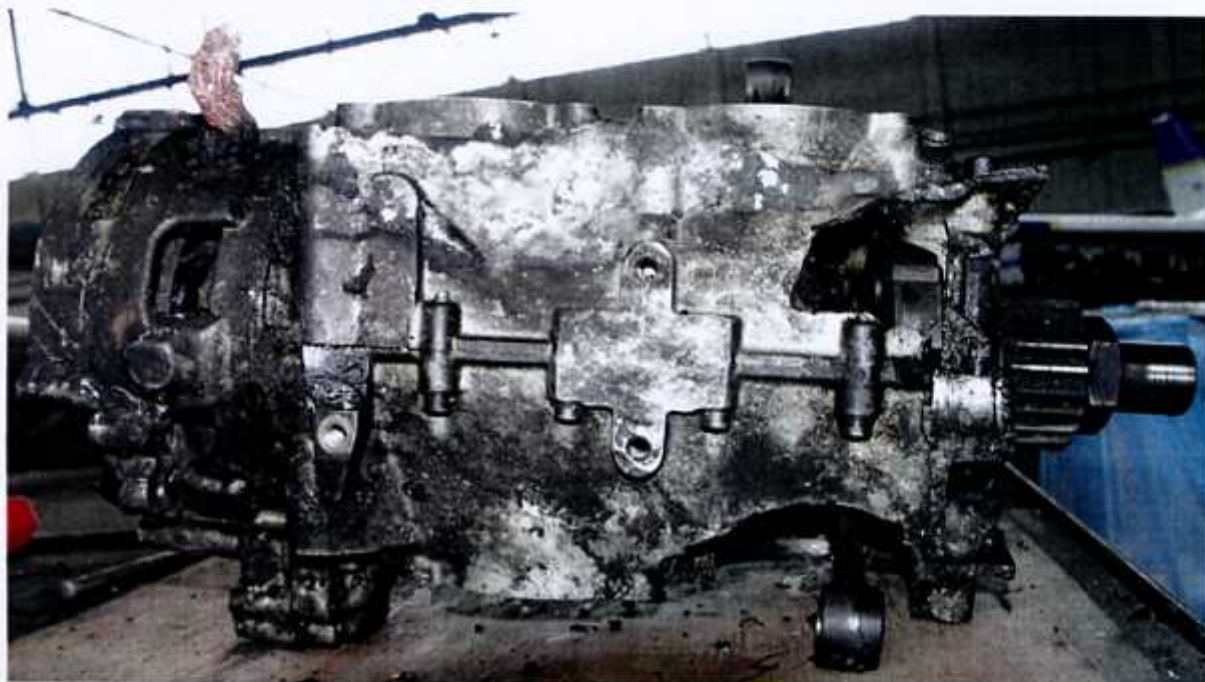
45 – Korpus silnika od spodu – po prawej widoczne miejsca odłamania jednego z cylindrów i reduktora.

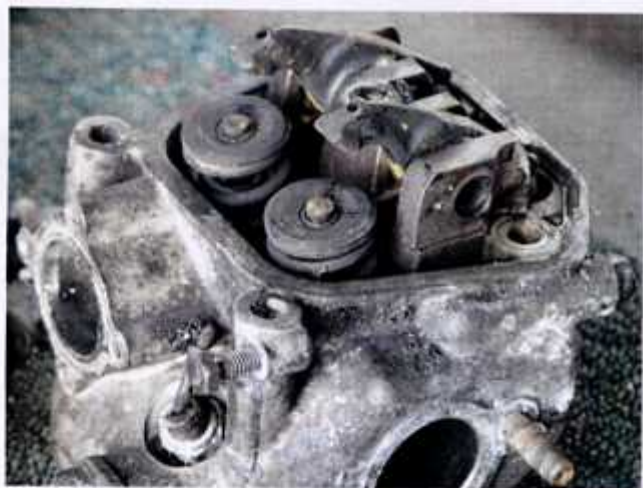
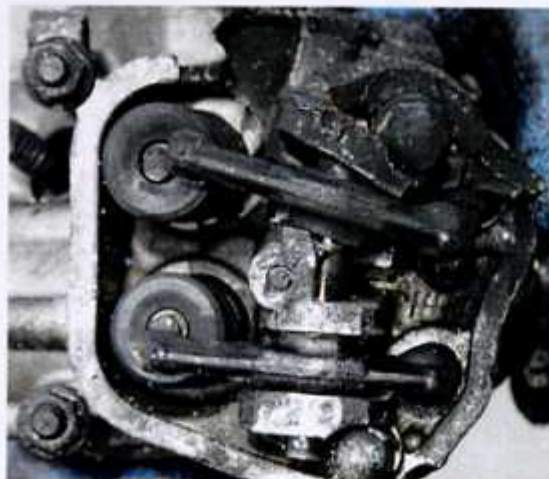
48 i 49 – Głowice bardziej uszkodzonych cylindrów bez osłon.
