ALBUM ILUSTRACJI
z wypadku szybowca SZD-48-1 Jantar Standard 2; D-4085
13 maja 2009 r., lotnisko Leszno [EPLS]

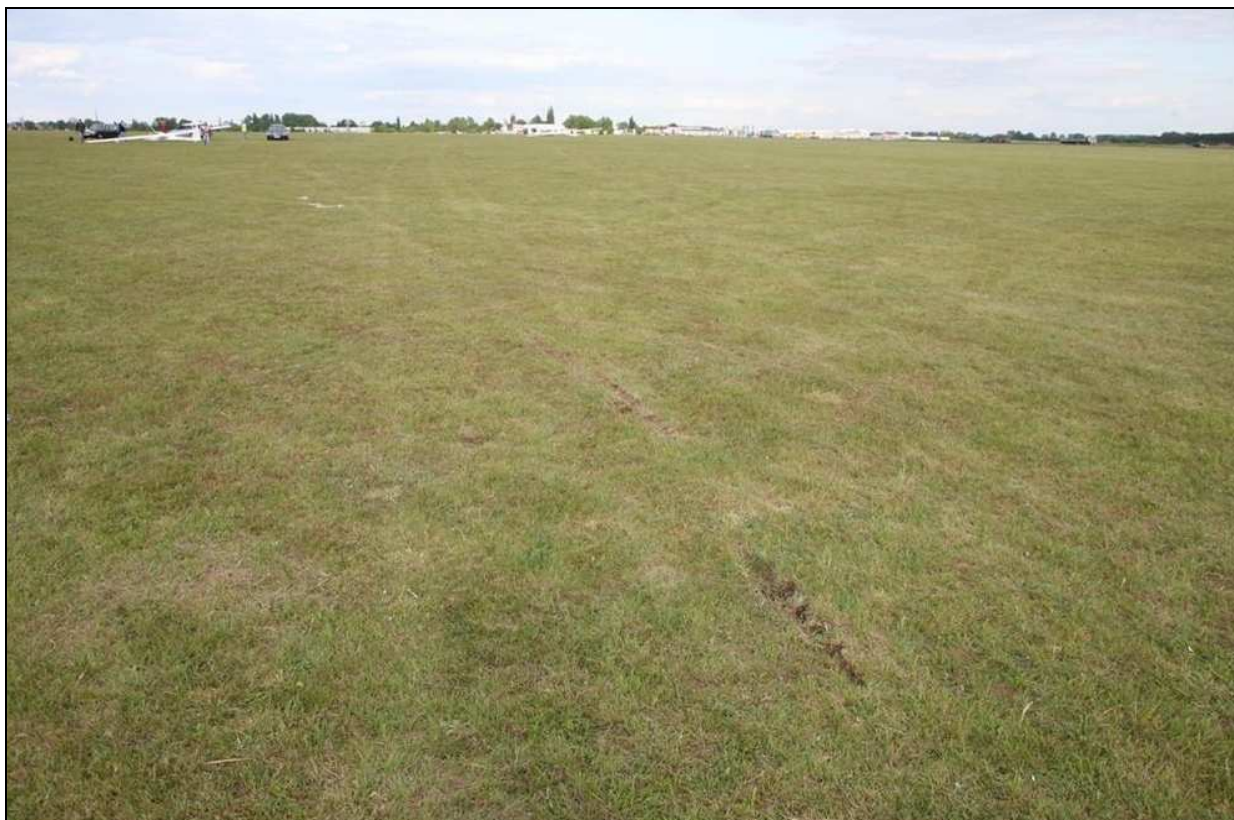
1 – Ślad pierwszego zderzenia szybowca z nawierzchnią lotniska.

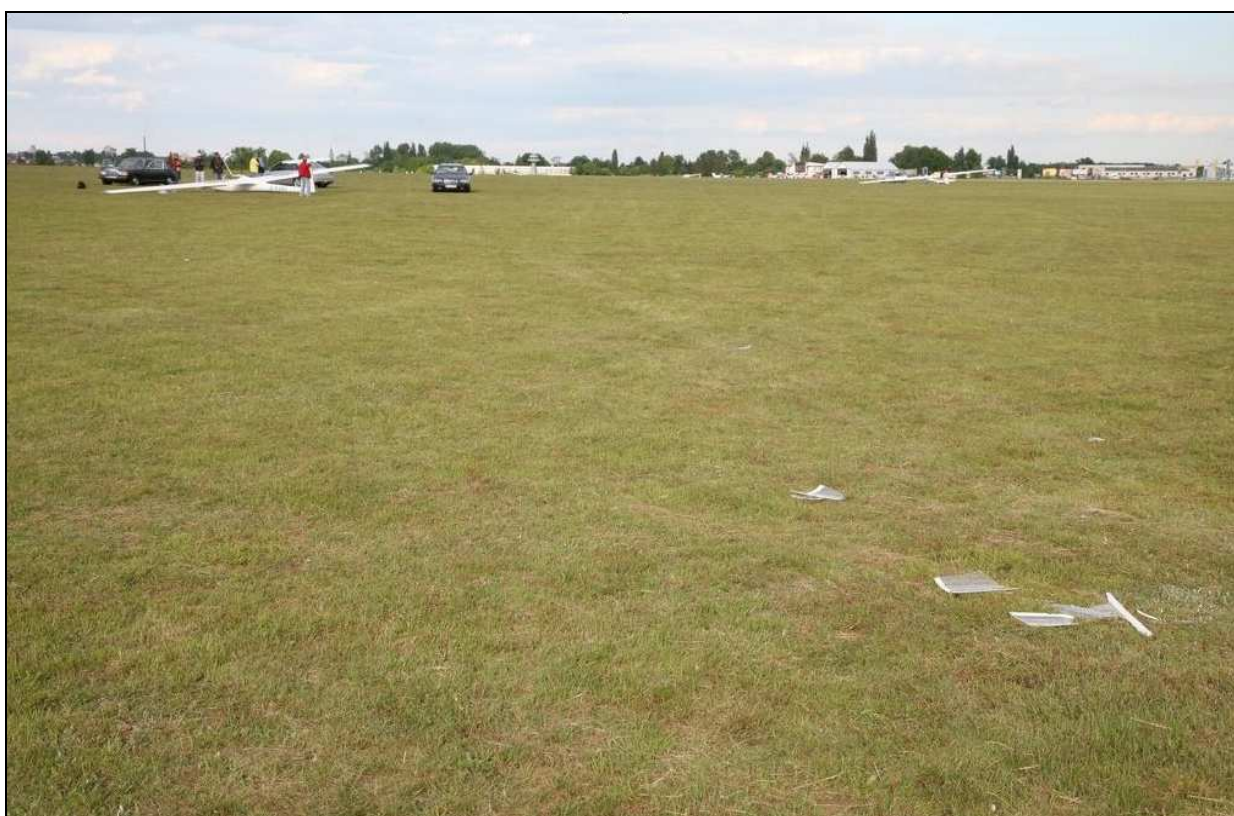
2 – Fragmenty oszklenia osłony kabiny uszkodzonej w wyniku zderzenia szybowca z nawierzchnią lotniska.

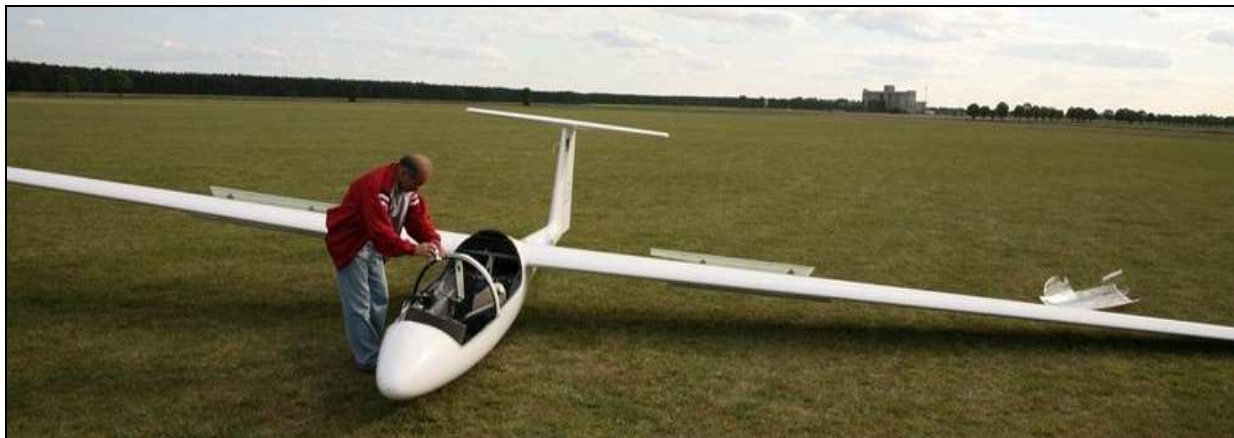
3 – Szybowiec bezpośrednio po wypadku – widoczne zniszczone oszklenie ostony kabiny obok szybowca oraz wypuszczone hamulce aerodynamiczne.

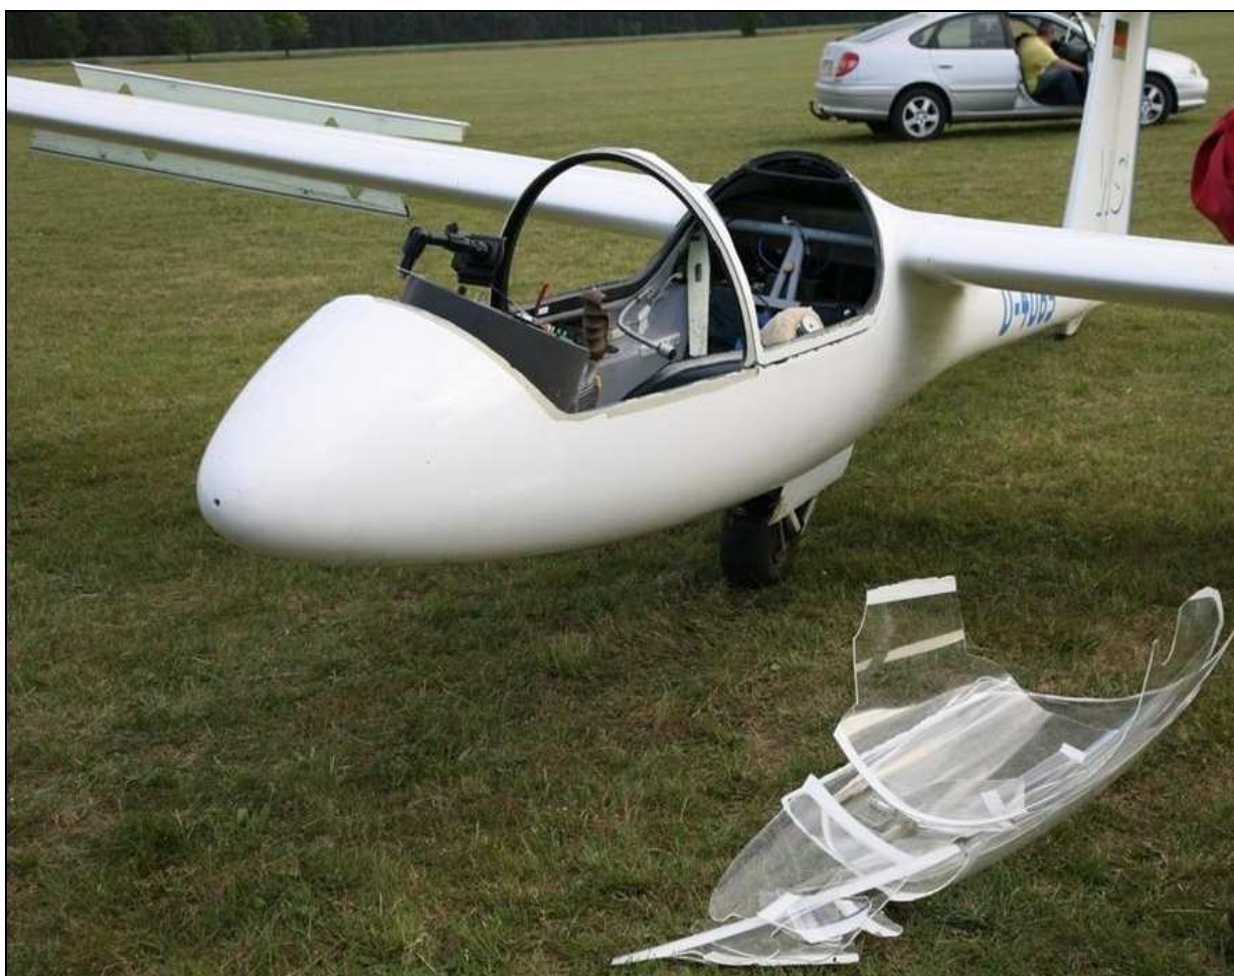
4 – Szybowiec bezpośrednio po wypadku – widoczne zniszczone oszklenie ostony kabiny obok szybowca oraz wypuszczone hamulce aerodynamiczne (zbliżenie).

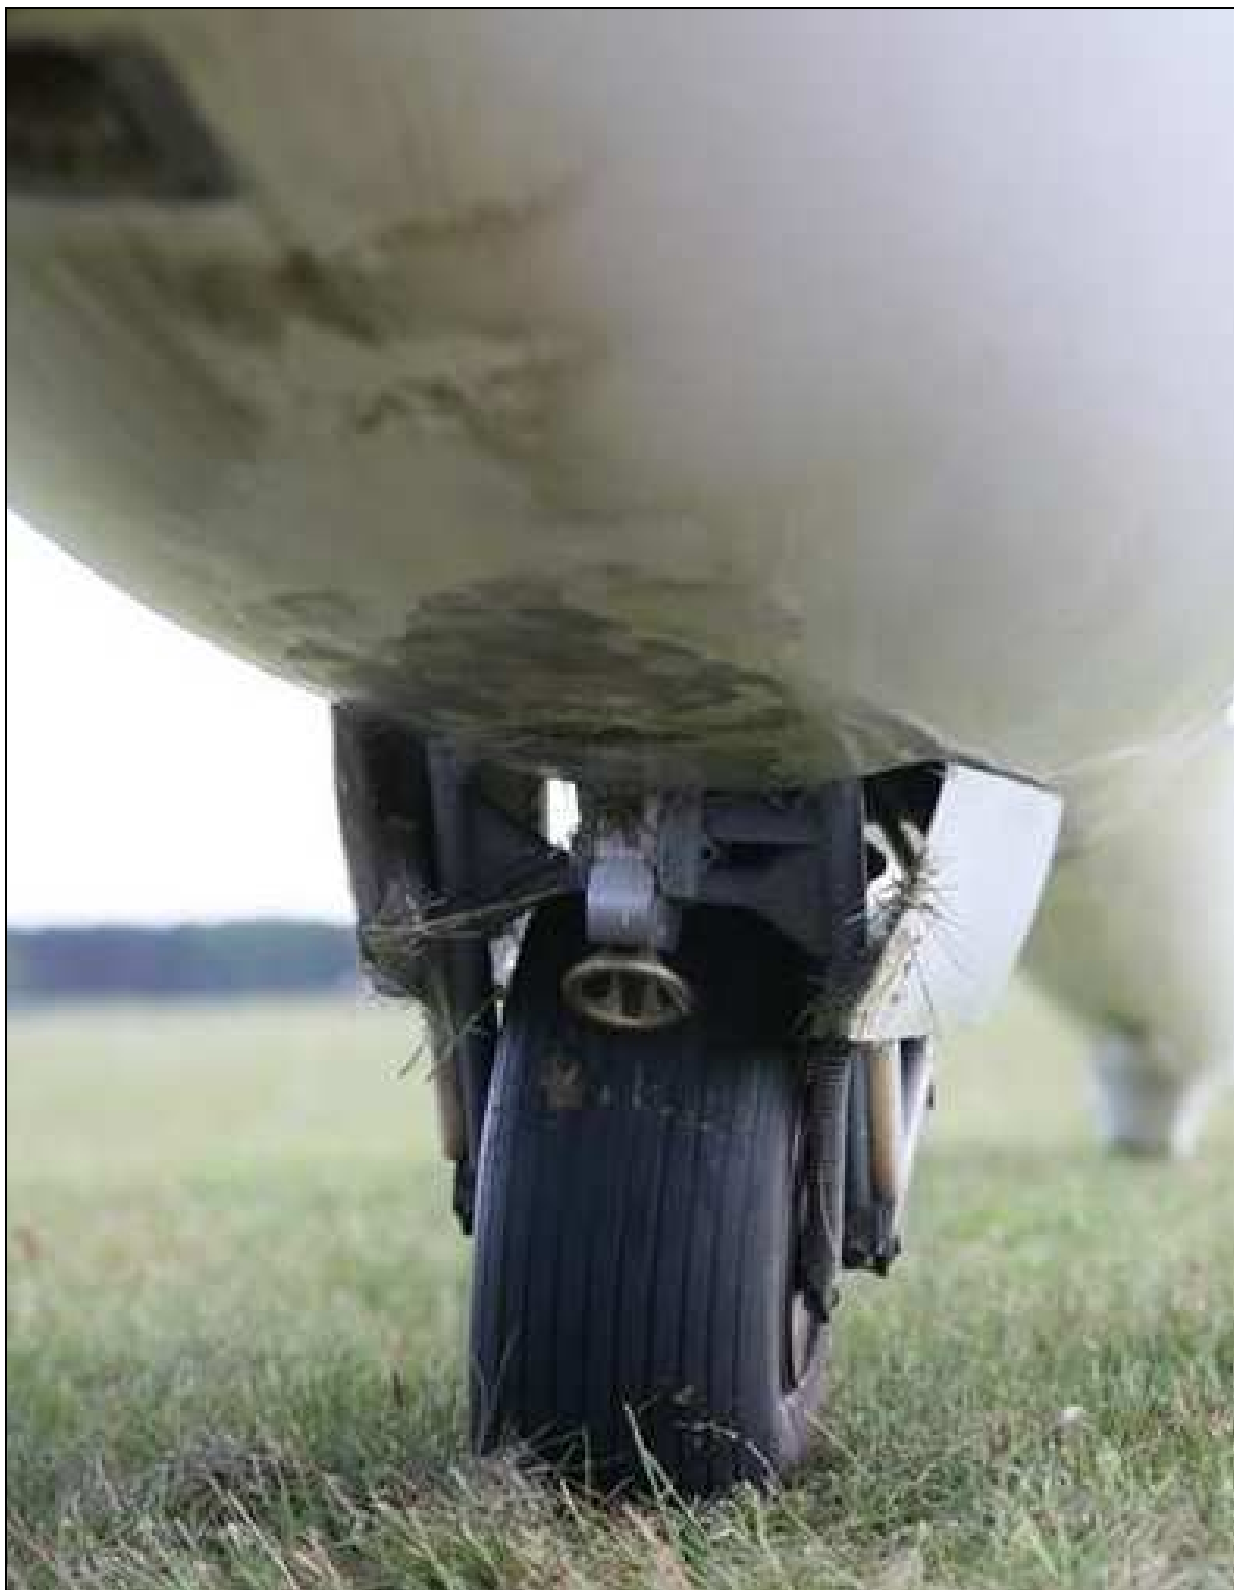
6 – Uszkodzenia spodniej części kadłuba – widoczne ślady tarcia spodu kadłuba o murawę lotniska. Ślady trawy na pokrywach luku podwozia świadczą o lądowaniu z zamkniętym podwoziem.

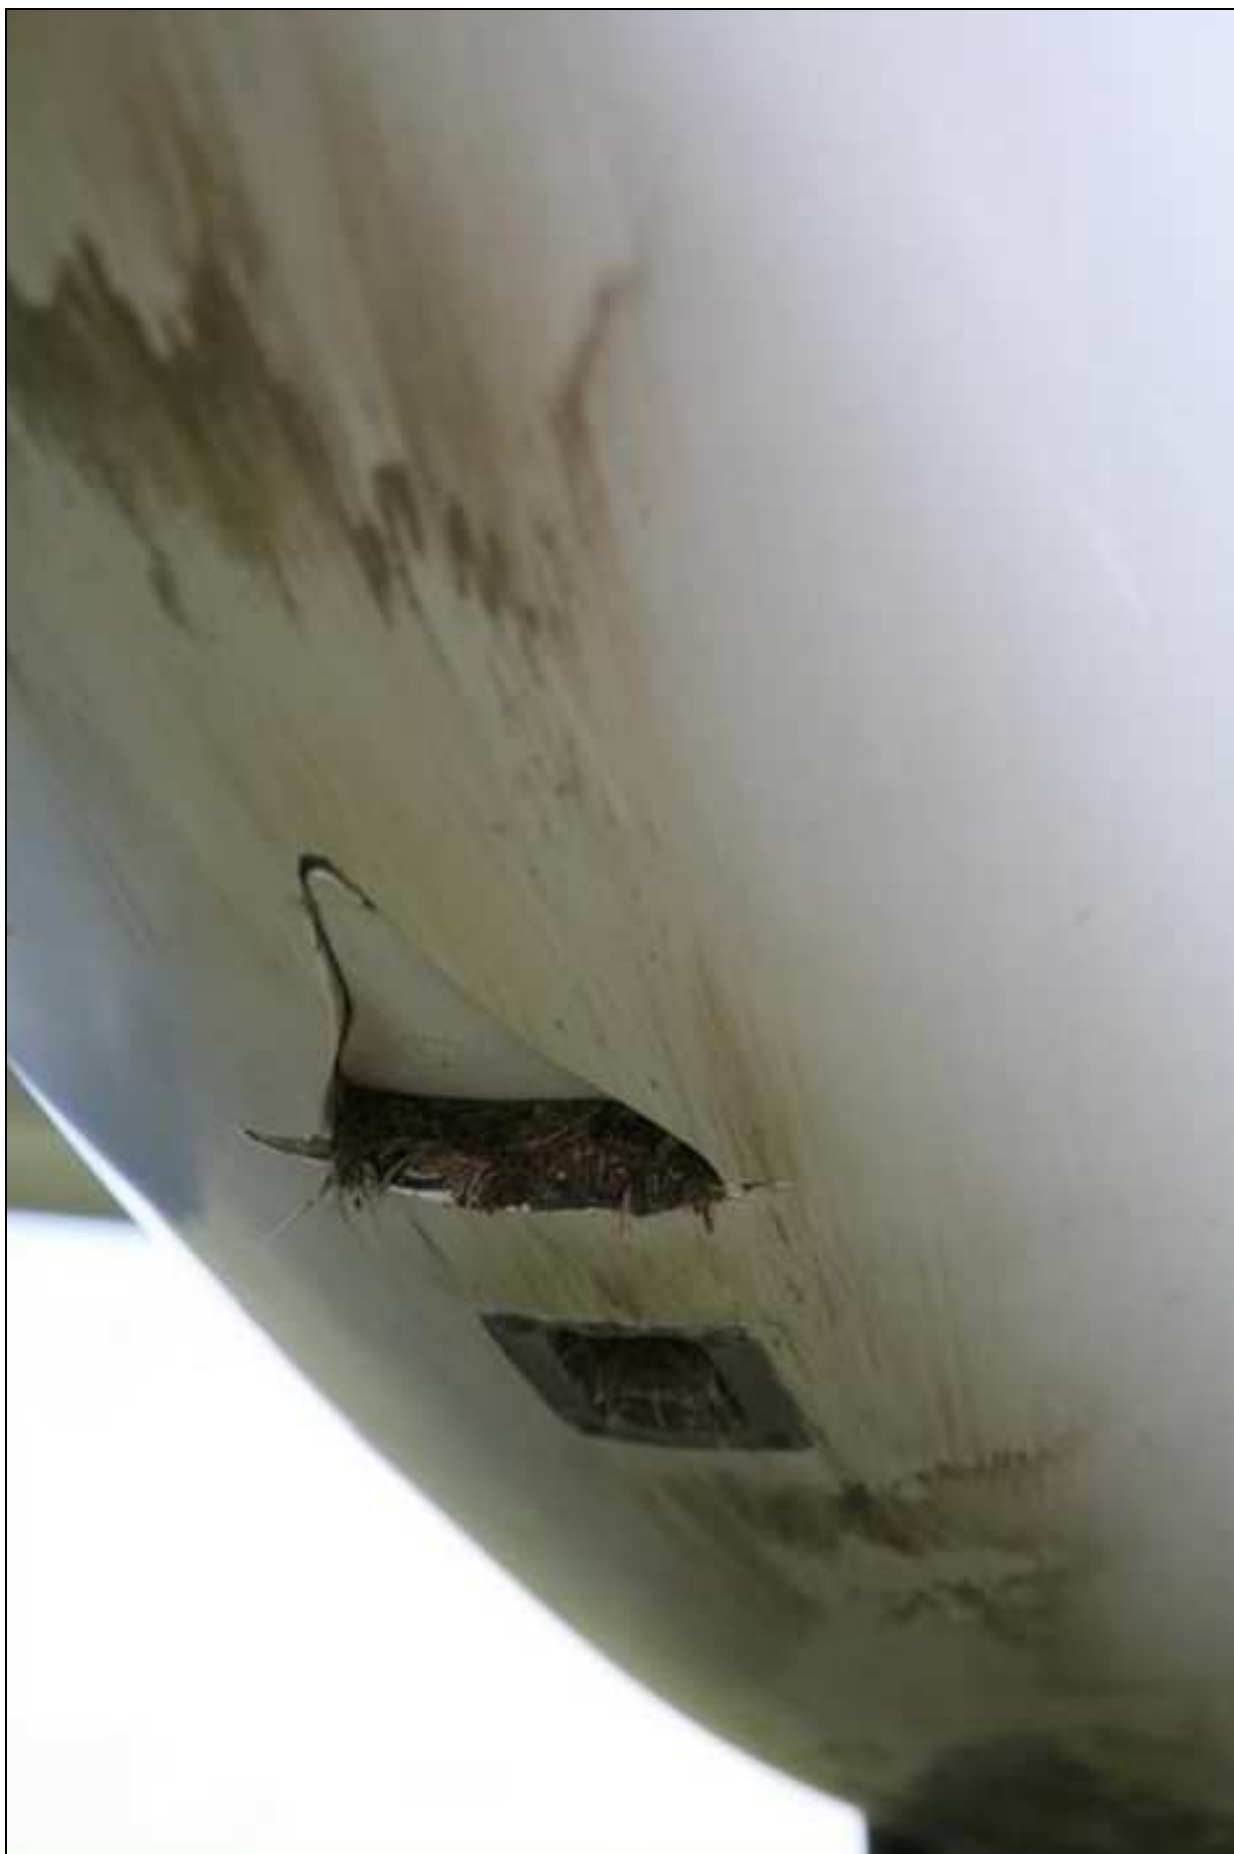
6 – Uszkodzenia spodniej części kadłuba – widoczne ślady tarcia spodu kadłuba o murawę lotniska oraz ślady murawy we wlocie powietrza.

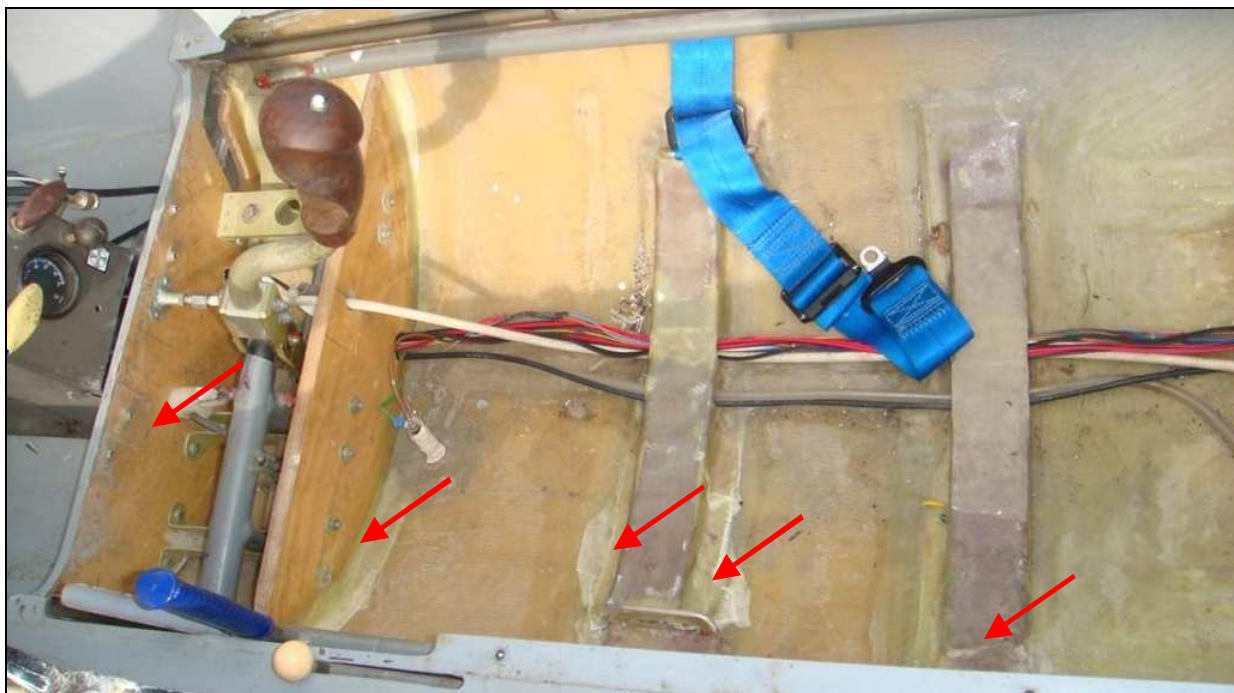
7 – Widok na dolną część kadłuba po zdjęciu fotela – widoczne wylaminowane konsole (półwrgi) mocowania drążka sterowego oraz usztywnienia pokrycia kadłuba (wskazane strzałkami).

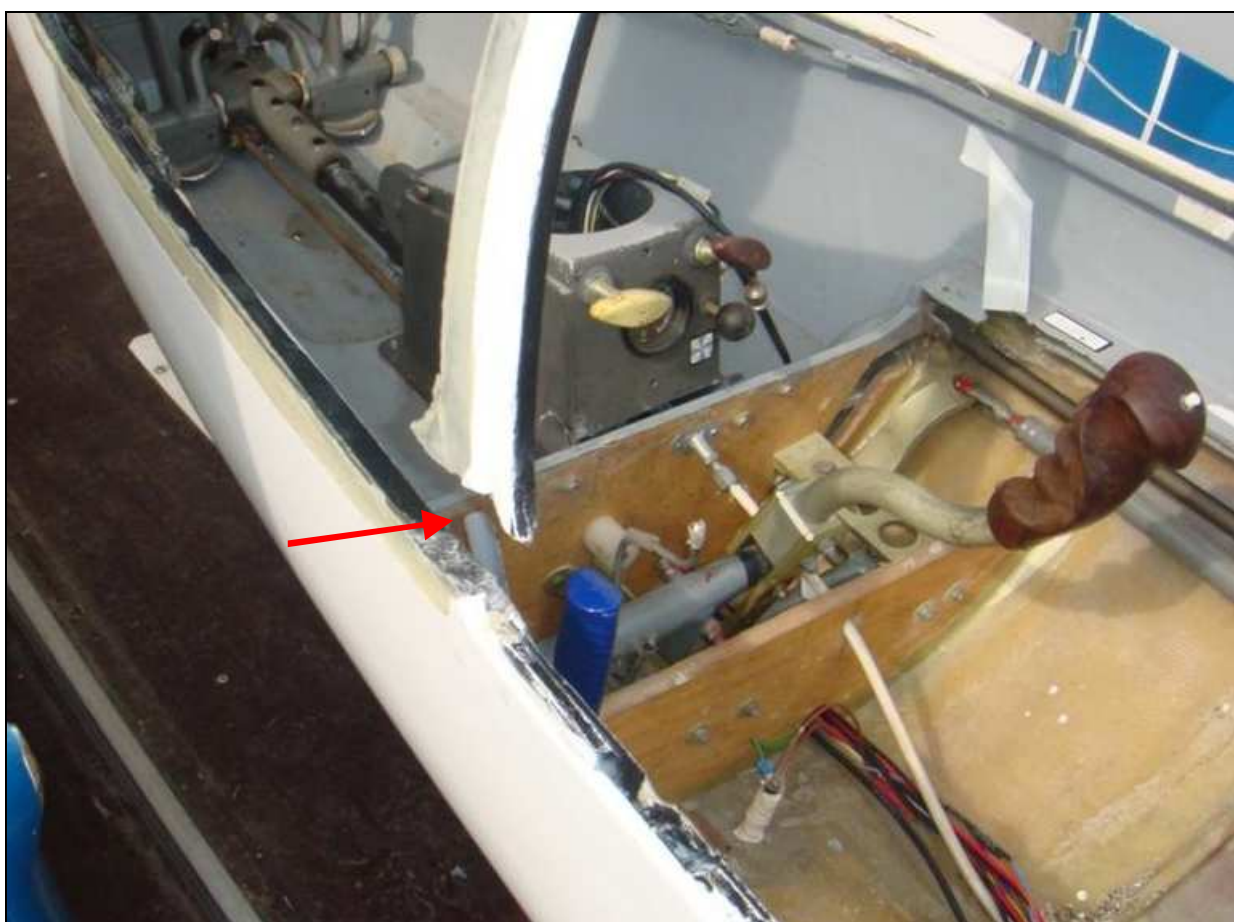
8 – Lewa część kadłuba z widocznym wyrwanym pałąkiem stałej części oszklenia (wskazane strzałką).

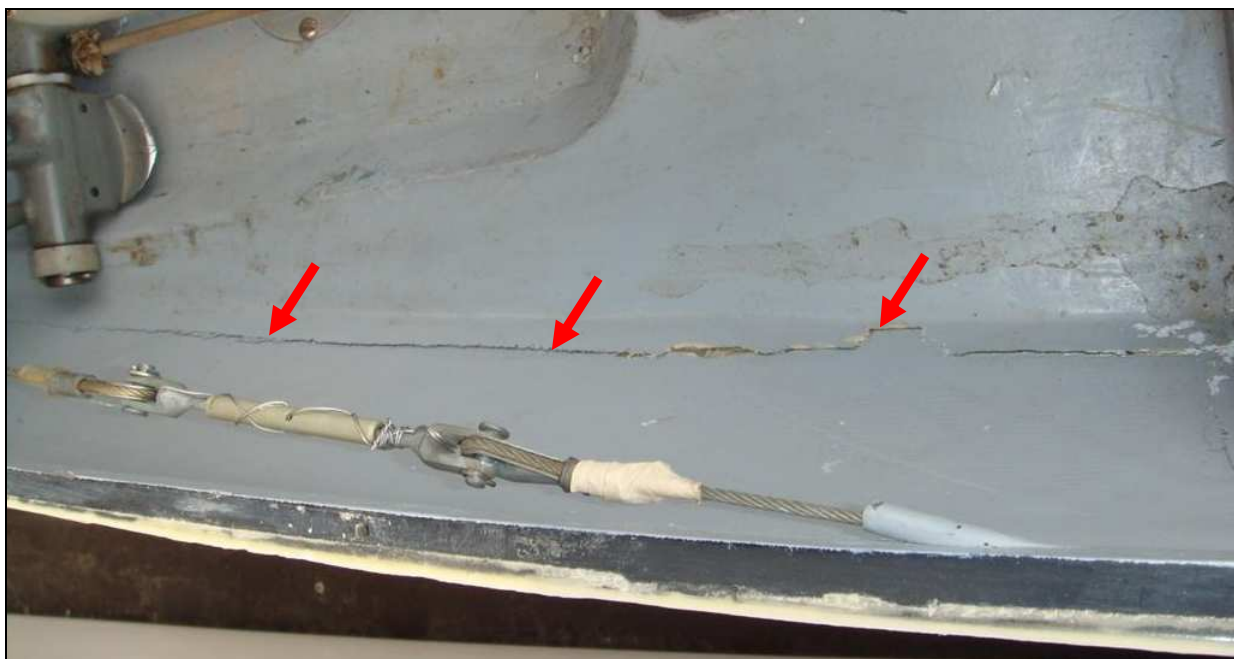
9 – Pęknięcie spodu kadłuba wskazane strzałkami.
