**ALBUM ZDJĘĆ**  
**wypadek nr: 2/06**  
**samolot Cessna 172J; SP-FLM**  
**7 stycznia 2006 r., jez. Rusalka, Poznań**

**SZKIC MIEJSCA ZDARZENIA**

**MECHANIZM WYDOSTAWANIA SIĘ OLEJU Z SILNIKA**

**OBLICZENIA ZUŻYCIA PALIWA**

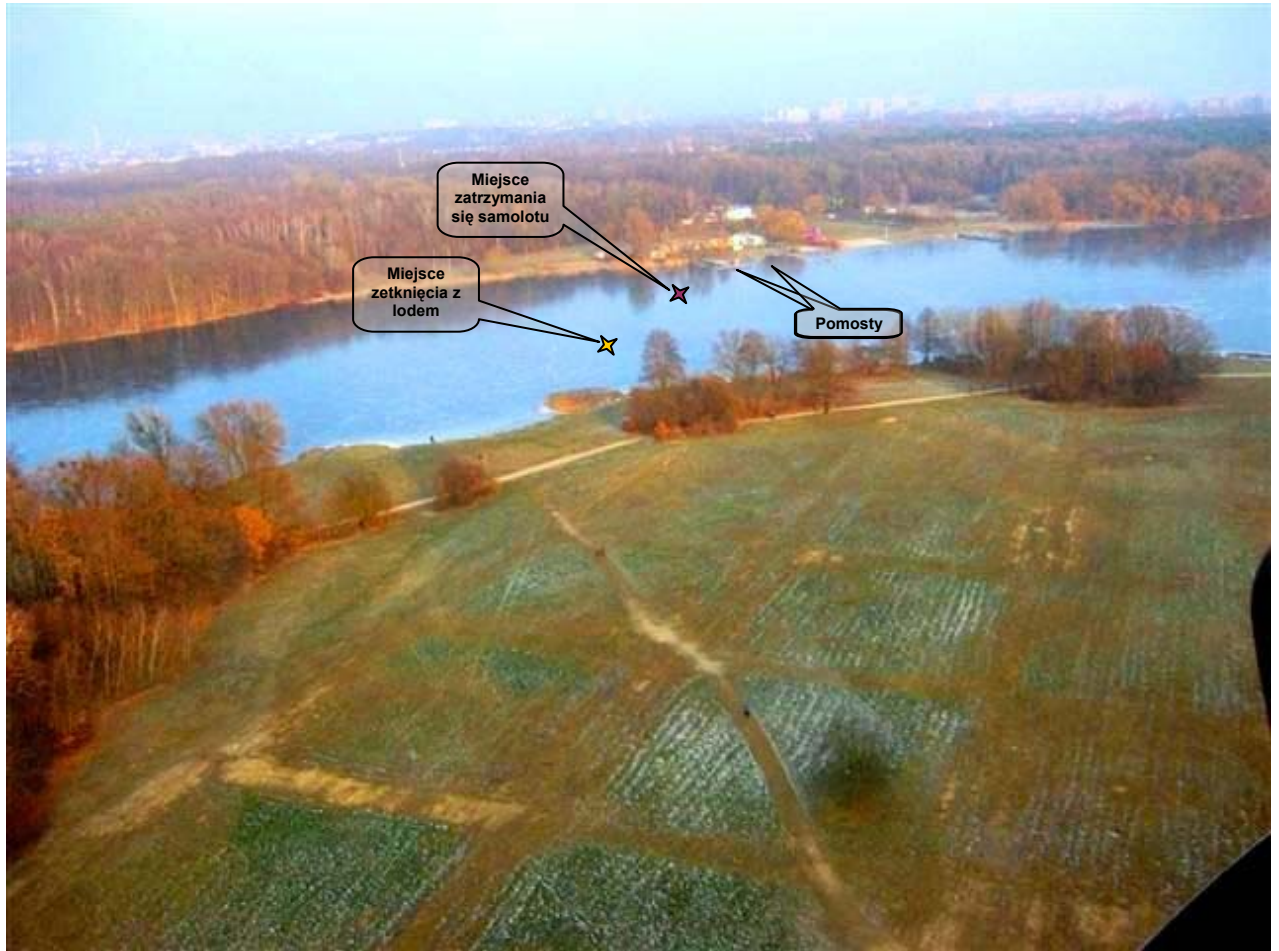
Fot. 1 – Widok jesienią z lotu zbliżonego do lotu zakończony wypadkiem z miejscem awaryjnego lądowania i zatrzymania się samolotu (szkic z wymiarami – załącznik Z2).

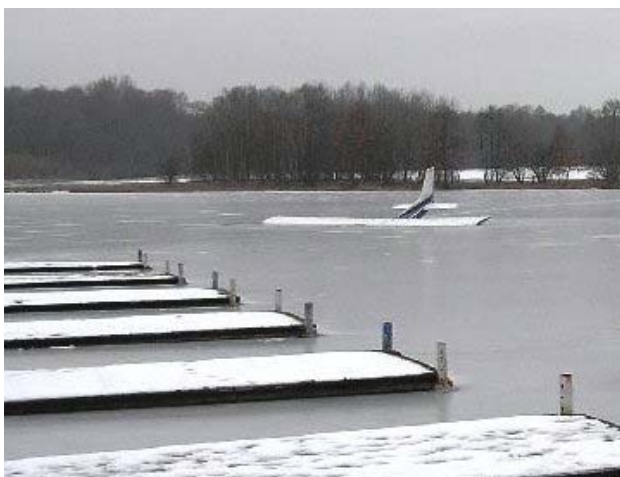
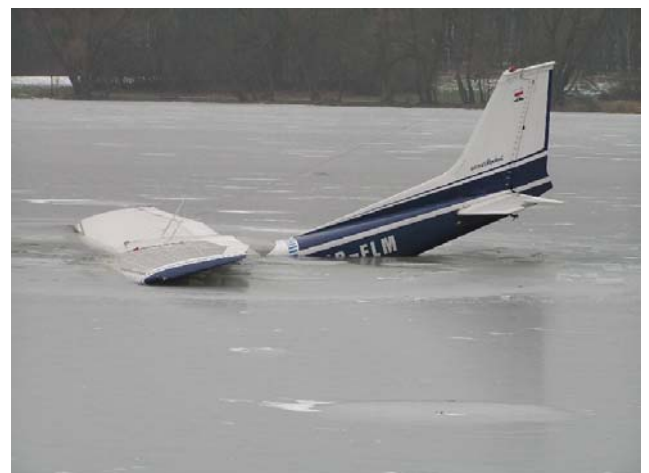
Fot. 2a, b – Położenie samolotu kilkanaście godzin po awaryjnym lądowaniu.

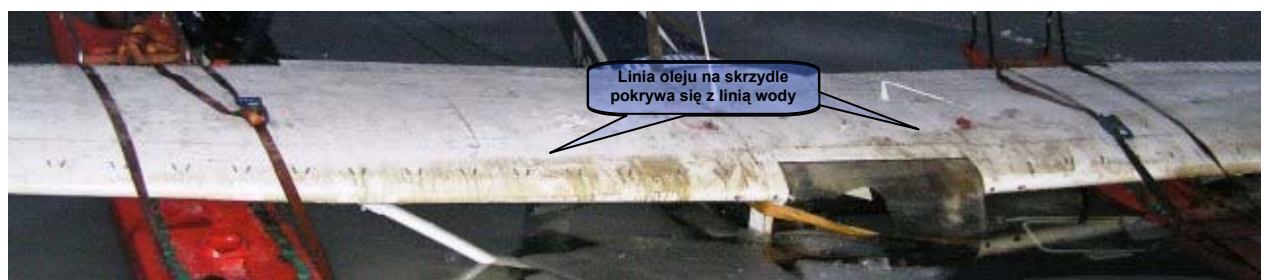
Fot. 5 – Widok na skrzydło po wydobyciu samolotu z wody.

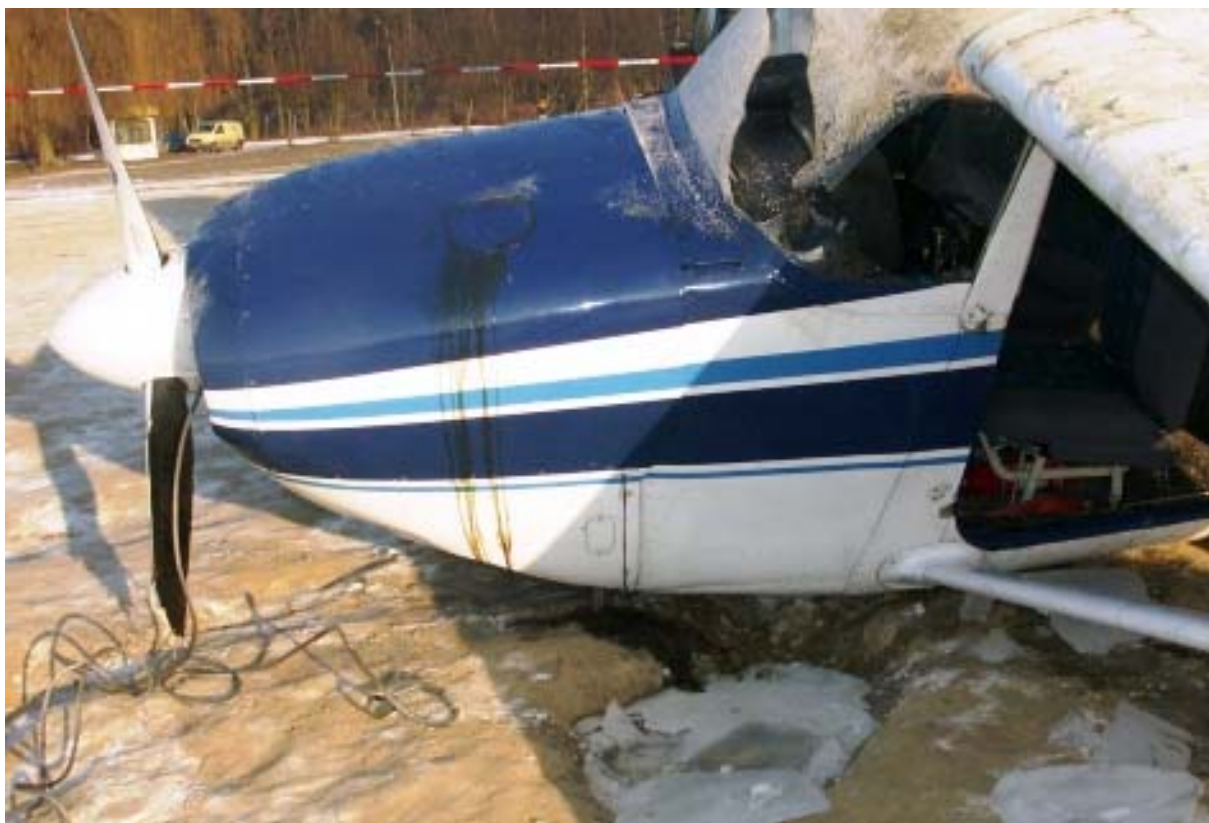
Fot. 6 – Olej z silnika zgromadzony pod osłonami silnika wypchnięty przez wodę szczelinami wziernika oleju spłynął po osłonach po wydobyciu samolotu z wody; widoczny olej na szybie przedniej dostał się tam z wody.

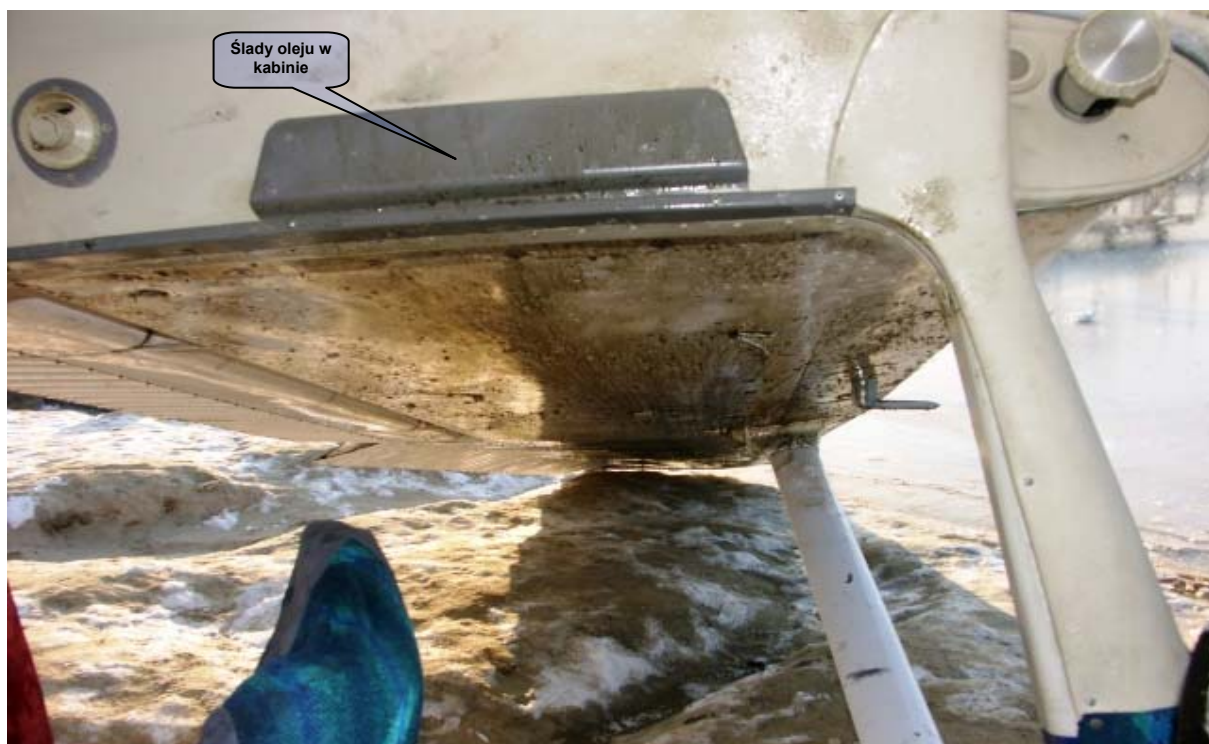
Fot. 7 – Widok na górę lewej strony kabiny z widocznymi śladami oleju.

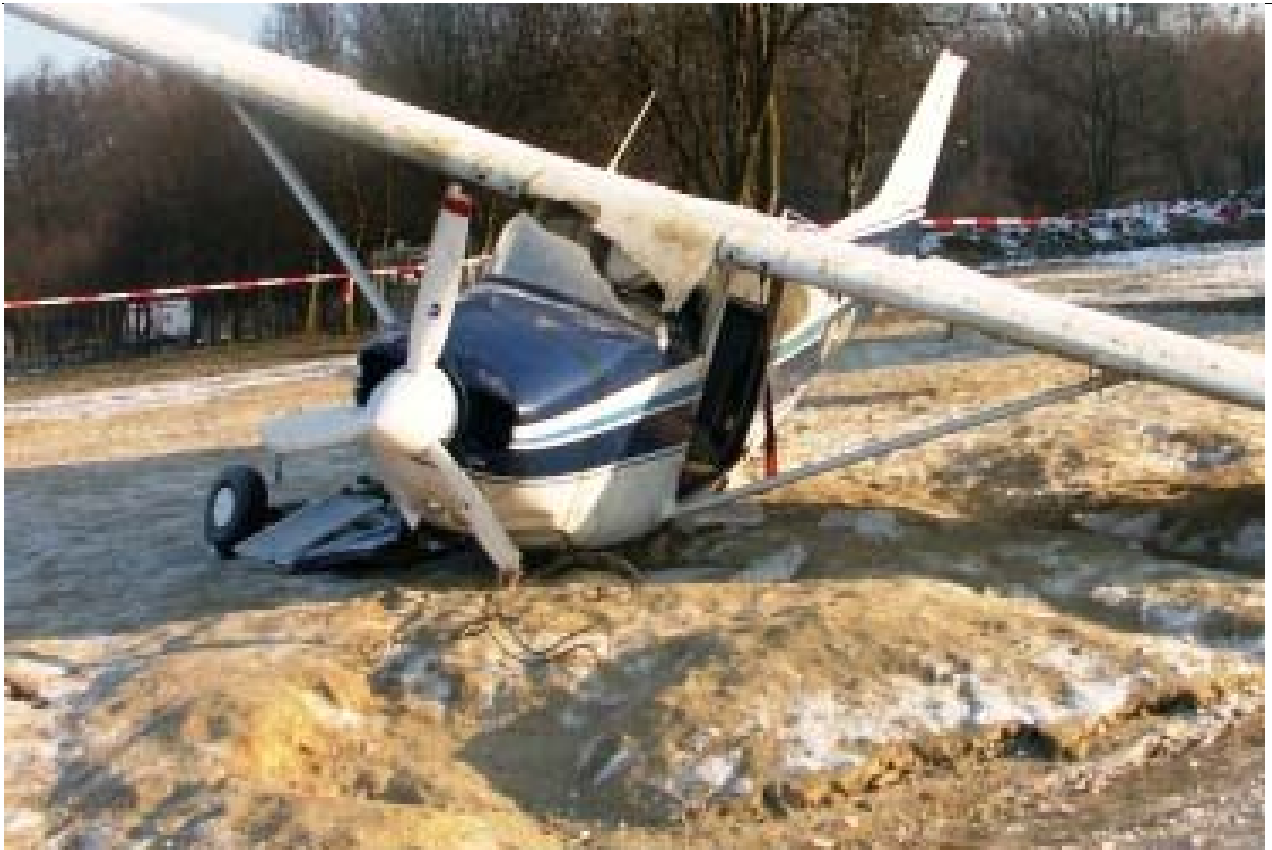
Fot. 8 – Uszkodzenia śmigła (ułamane wszystkie łopaty) świadczą o tym, że śmigło obracało się przy uderzeniu samolotu o lód, tzn. w silniku był olej.

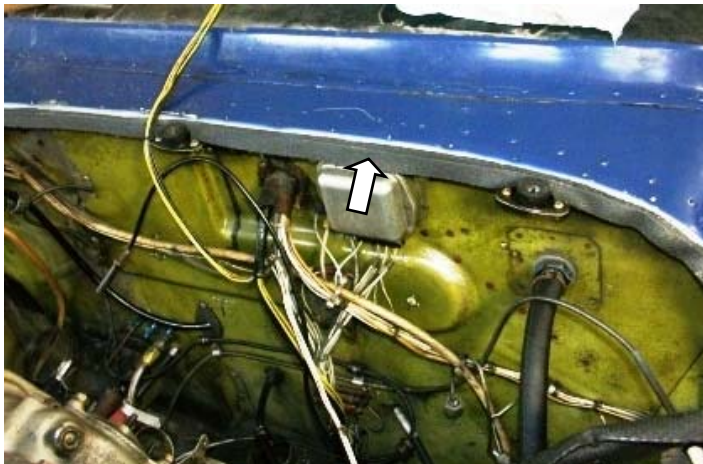
Fot. 9 a i b – Strzałki wskazują miejsce uszczelnienia górnych osłon (odcisk kątownika osłon); zdjęcia pokazują, że tą drogą olej nie mógł wydostać się na szybę ja to widać np. na fot. 6 i 8, co oznacza, że olej na szybę dostał się z wody.

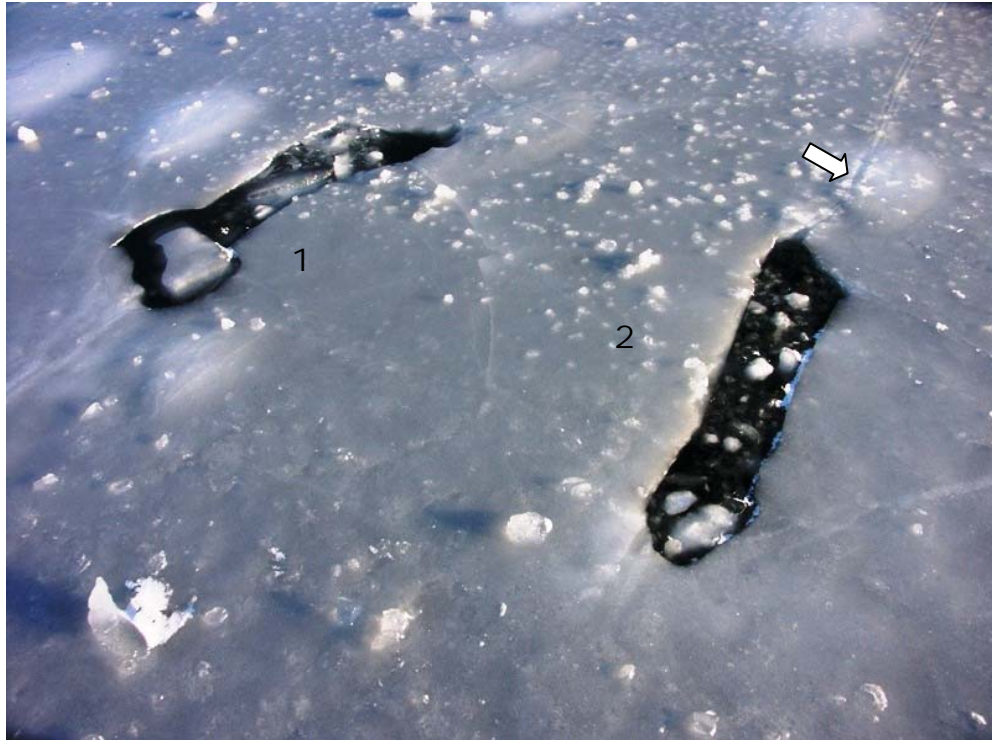
Fot. 10 – Dziury w lodzie: 1 – od podwozia lewego głównego, 2 – od elementu podkadłubowego; widoczna, oznaczona strzałką, rysa na lodzie od elementu podkadłubowego (patrz również szkic – załącznik Z2).

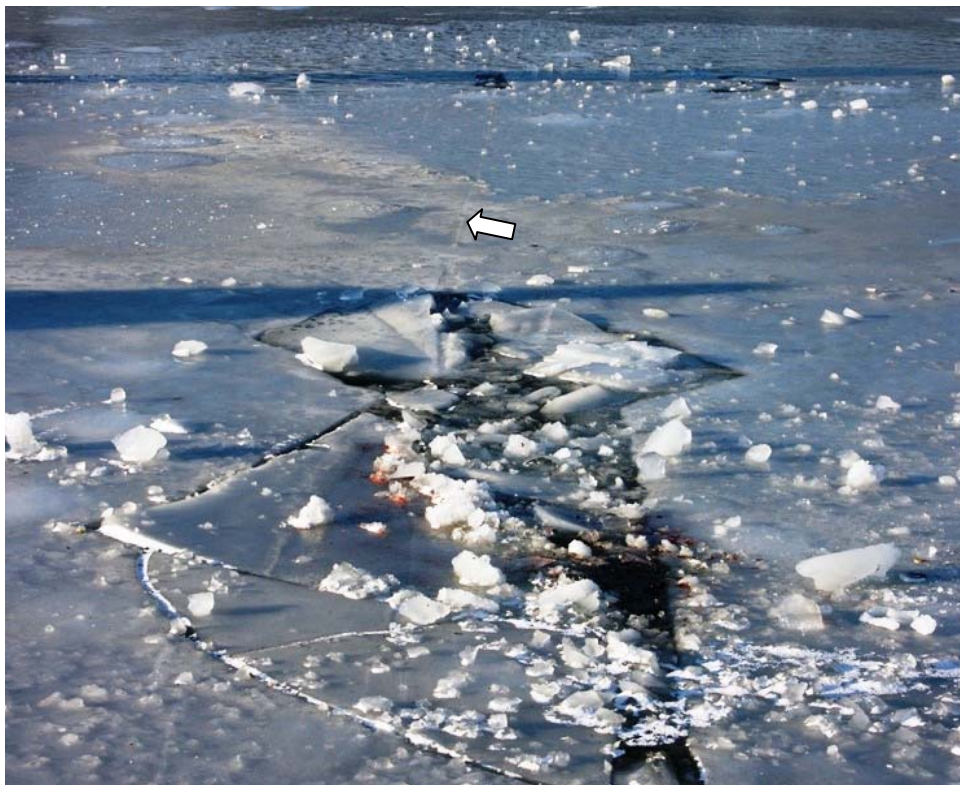
Fot. 11 – Dziura w lodzie od podwozia przedniego i łopaty śmigła; widoczna, oznaczona strzałką, rysa na lodzie od elementu podkadłubowego (patrz również szkic – załącznik Z2).

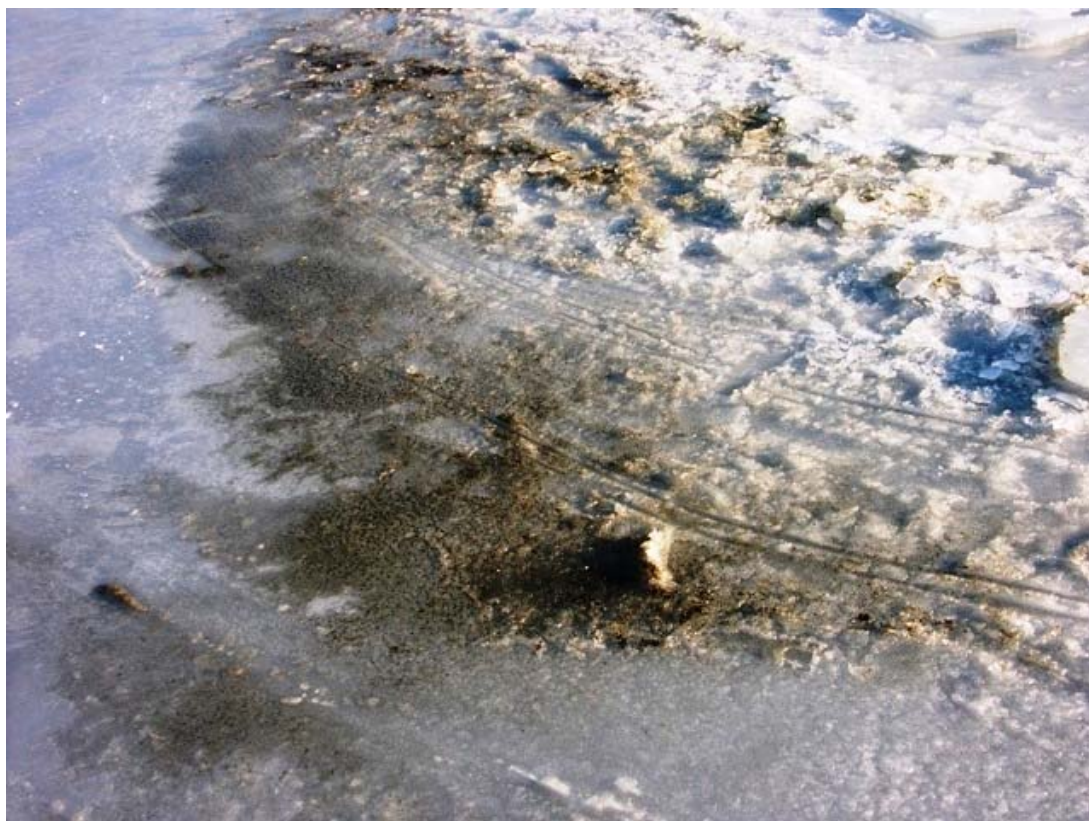
Fot. 12 – Plama oleju w miejscu zatrzymania się samolotu (patrz również szkic – załącznik Z2).

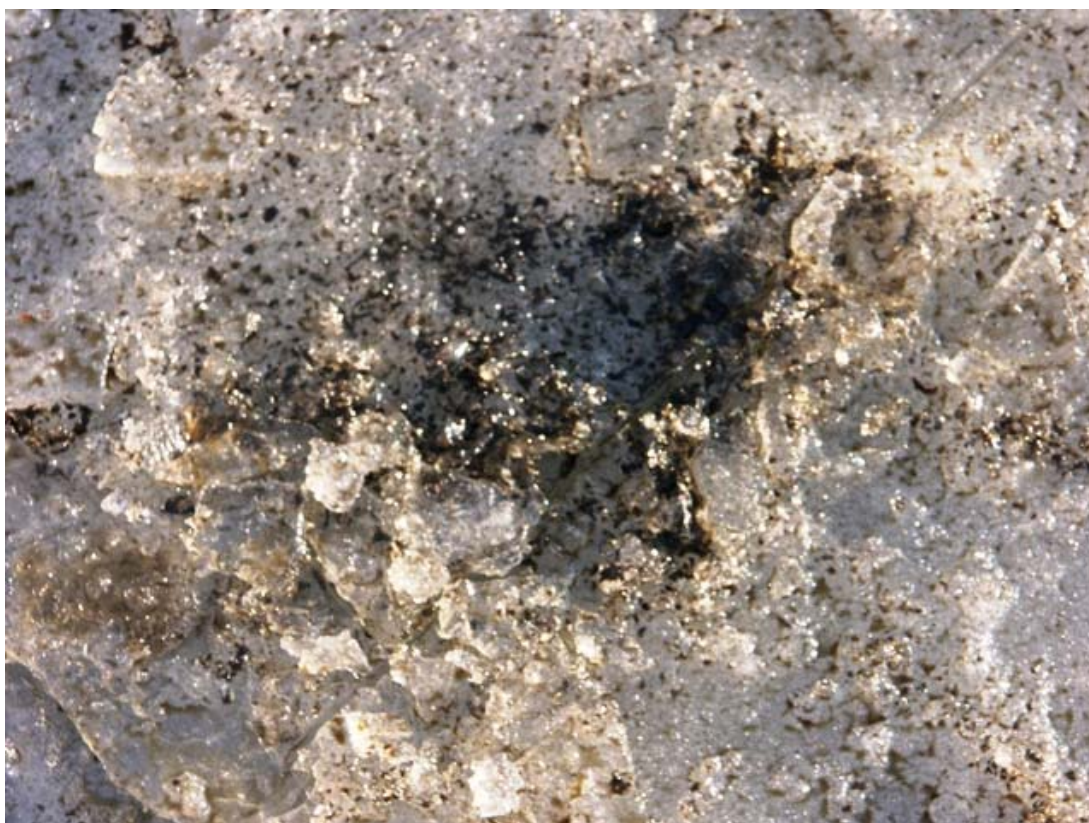
Fot. 13 – Opis – jak zdjęcie powyżej.

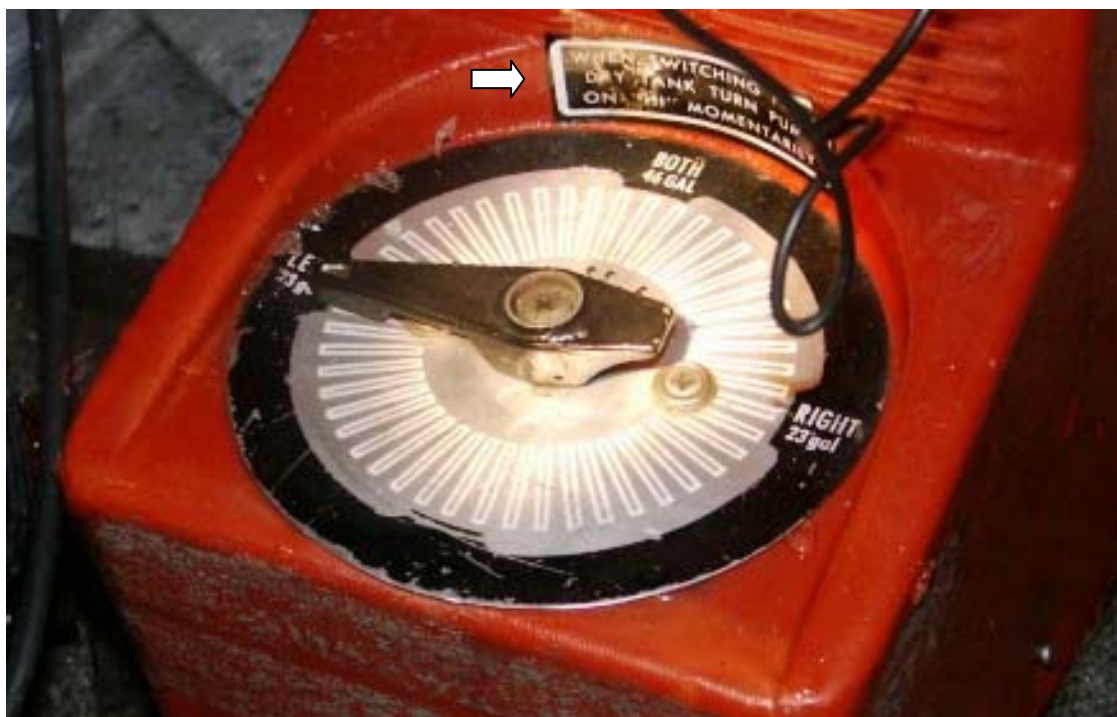
Fot. 14 – Zawór przełączający paliwo w położeniu po awaryjnym lądowaniu; widoczna, oznaczona strzałką, tabliczka: WHEN SWITCHING FROM A DRY TANK, TURN PUMP ON HIGH MOMENTARILY.

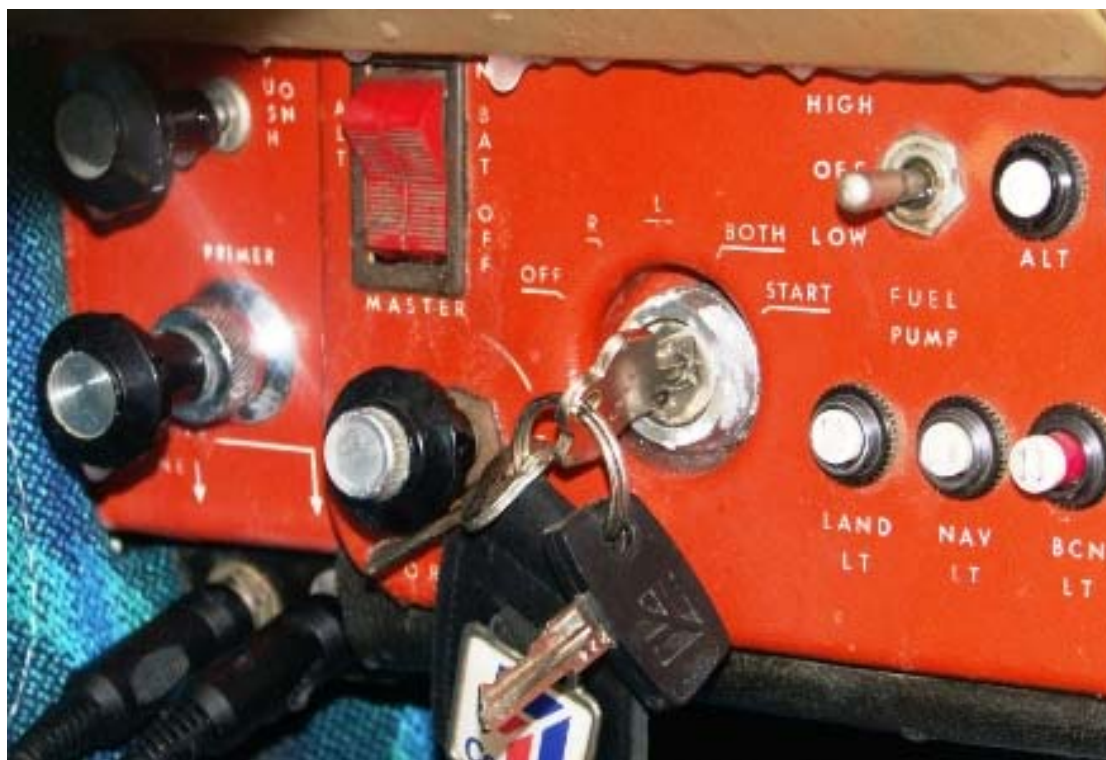
Fot. 15 – Przełącznik iskrowników w położeniu po lądowaniu awaryjnym ustawiony na „lewy + prawy” (BOTH).

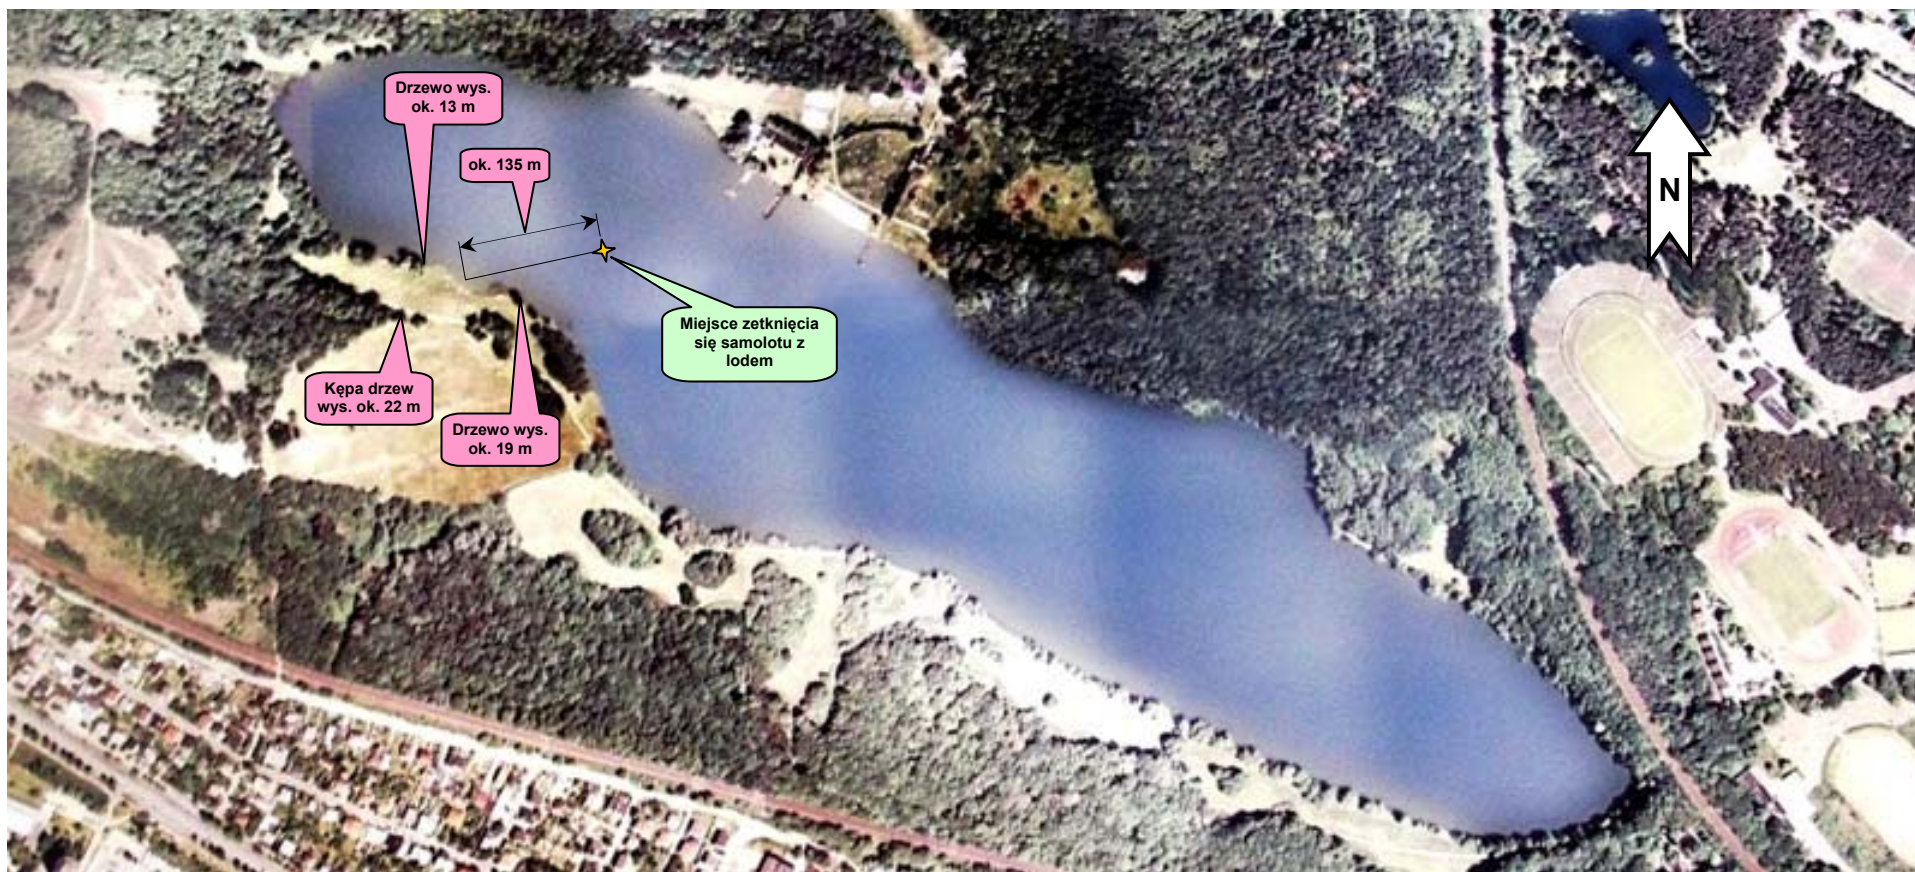
1. Rejon wypadku w locie na zdjęciu satelitarnym – miejsce zetknięcia samolotu z lodem i przeszkody terenowe w rejonie podejścia.

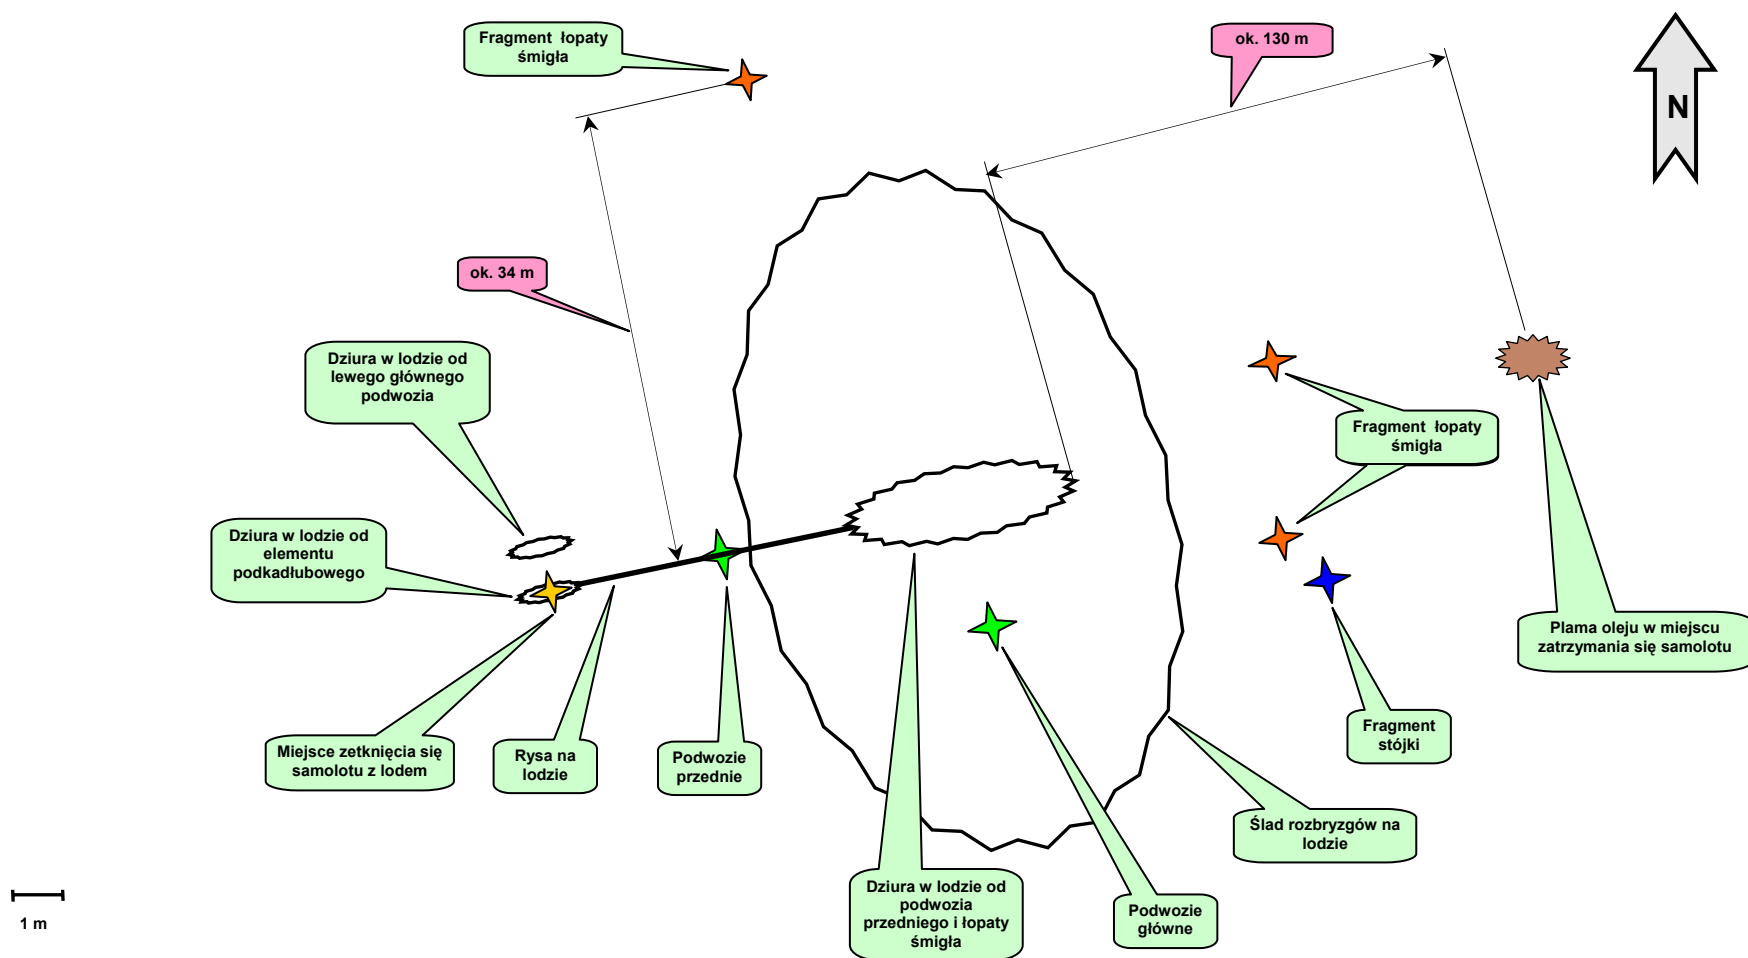
3. Ślady na lodzie i elementy oddzielone od samolotu – należy zwrócić uwagę, że elementy, szczególnie o dużej masie np podwozia, po oddzieleniu się od samolotu ślizgały się po lodzie i znalazły się w miejscach, które nie zawsze odpowiadają śladom pozostawionym na lodzie (szkic narysowano proporcjonalnie zgodnie ze wskazaną skalą z wyjątkiem zwymiarowanego fragmentu łopaty śmigła).

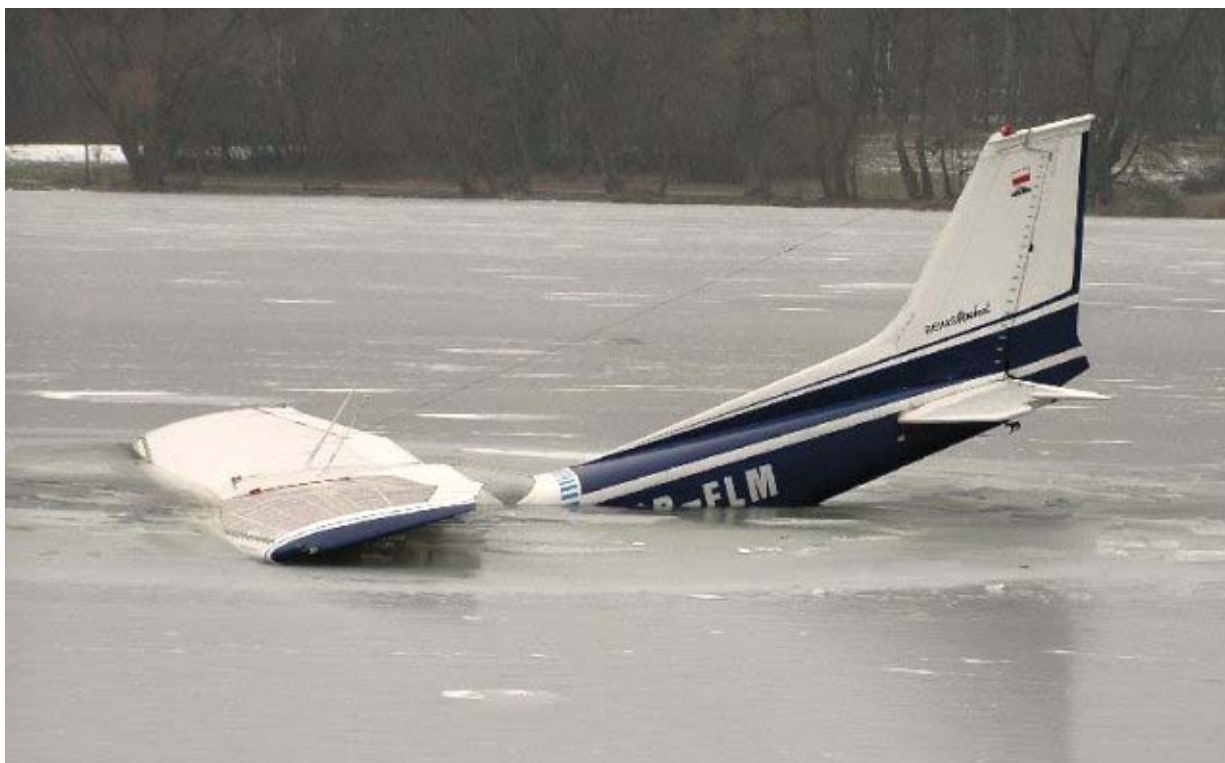
Fot. 1. Położenie samolotu w wodzie po wodowaniu

Zdjęcie przedstawione na fot. 1 pokazuje położenie samolotu w wodzie po wodowaniu, a na fot. 2 zdjęcie silnika odpowiadające temu położeniu samolotu w wodzie.

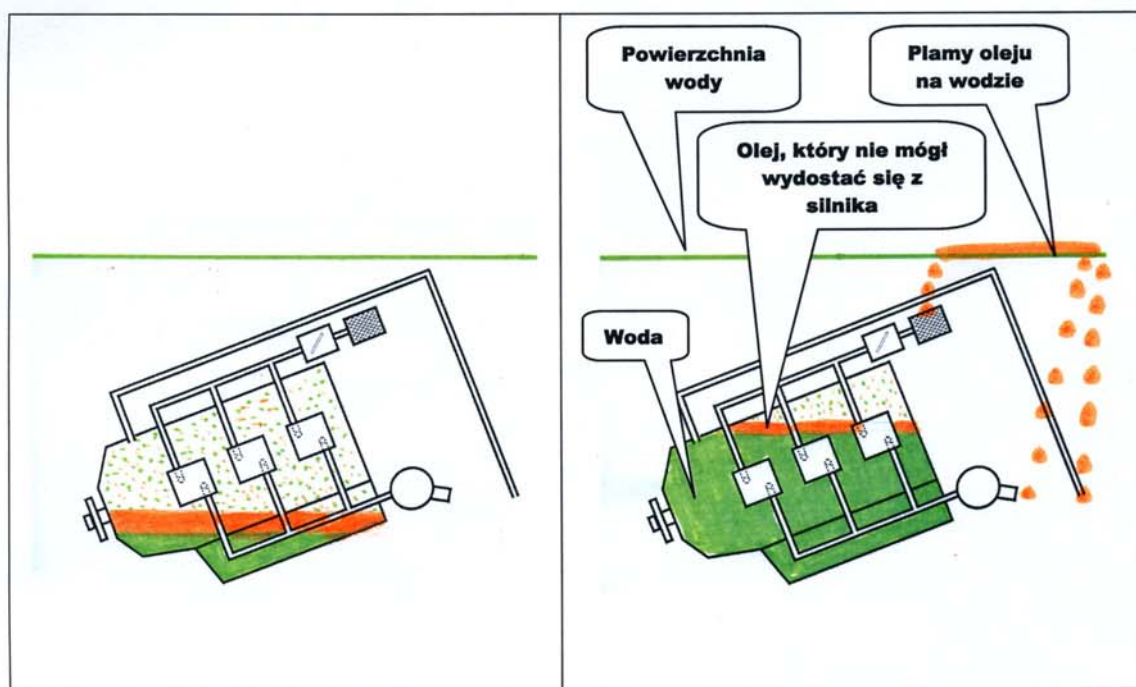
Woda dostawała się do wnętrza silnika trzema drogami (opisanymi niżej) w miejsce mieszanki gazów (powietrze + pary oleju + para wodna), które wydostawały się na zewnątrz silnika tymi samymi drogami poprzez tzw. „bąbelkowanie”. Woda, która znalazła się w silniku uniosła, jako lżejszy, olej znajdujący się w misce olejowej. Po pewnym czasie olej wypłynął na zewnątrz silnika.

Rys. 2. Etap pośredni napełniania się silnika wodą.

Rys. 3. Etap końcowy – silnik napełniony wodą.

2) Na schematach przedstawionych na rys. 1, 2 i 3, dla zwiększenia ich czytelności, elementy silnika narysowano w jednej płaszczyźnie, a nie tak jak są one rzeczywiście umieszczone na silniku.
